Eine Burg auf hoh(l)em Fels...-  
Die Rauschenburg bei Mermuth, Rhein-Hunsrück-Kreis  
Ergebnisse einer baugeschichtlichen  
Beobachtung \_\_\_\_\_ 31

[...]und sal also buwen, daz die ringkmure frij blibe [...]  
Historische und baugeschichtliche Quellen zur Burgruine Waldeck  
im Tiefenbachtal bei Lorch \_\_\_\_\_ 44

**Burgruine Rheinberg im Wispertal**

Forschungen zur Bau - und Zerstörungsgeschichte  
einer Burg des 12. Jahrhunderts im Rheingau

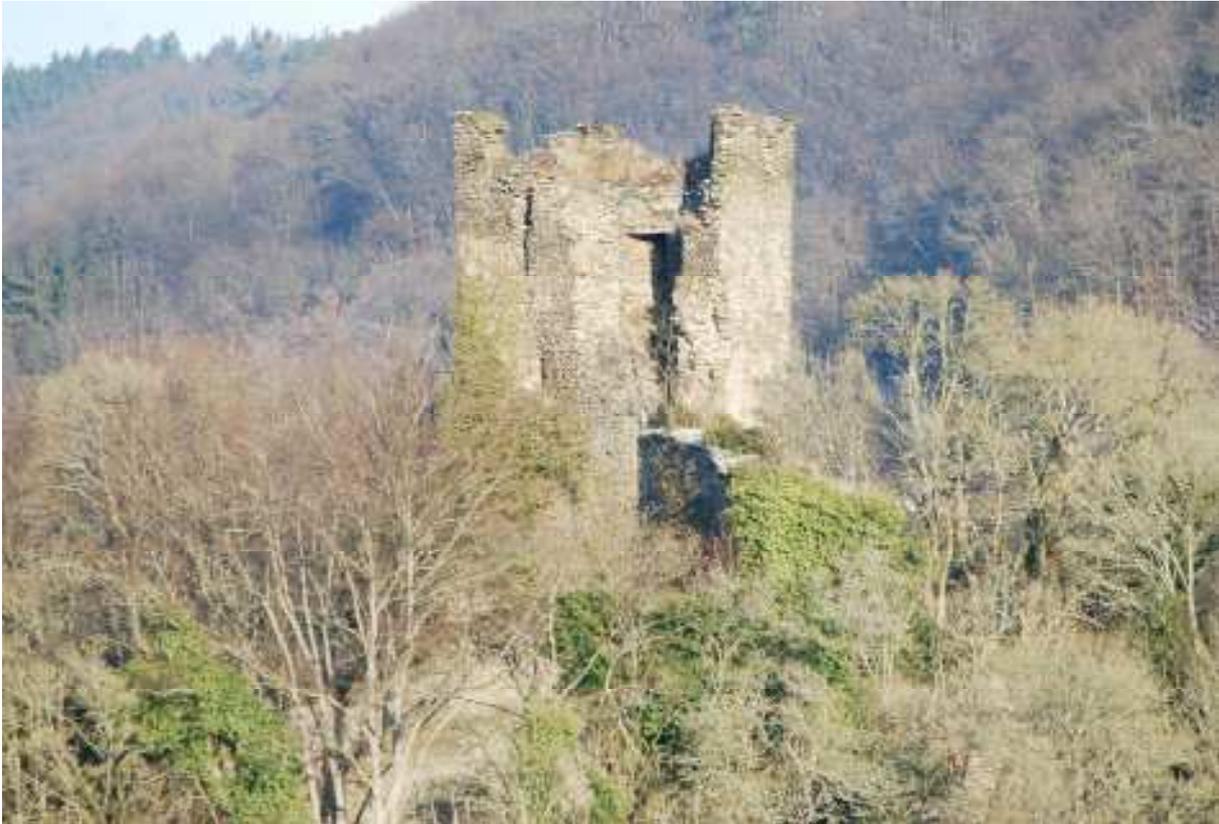
Abb. 1: Burg Rheinberg, Südurm und Reste der Kernburg, Blickrichtung Nordost

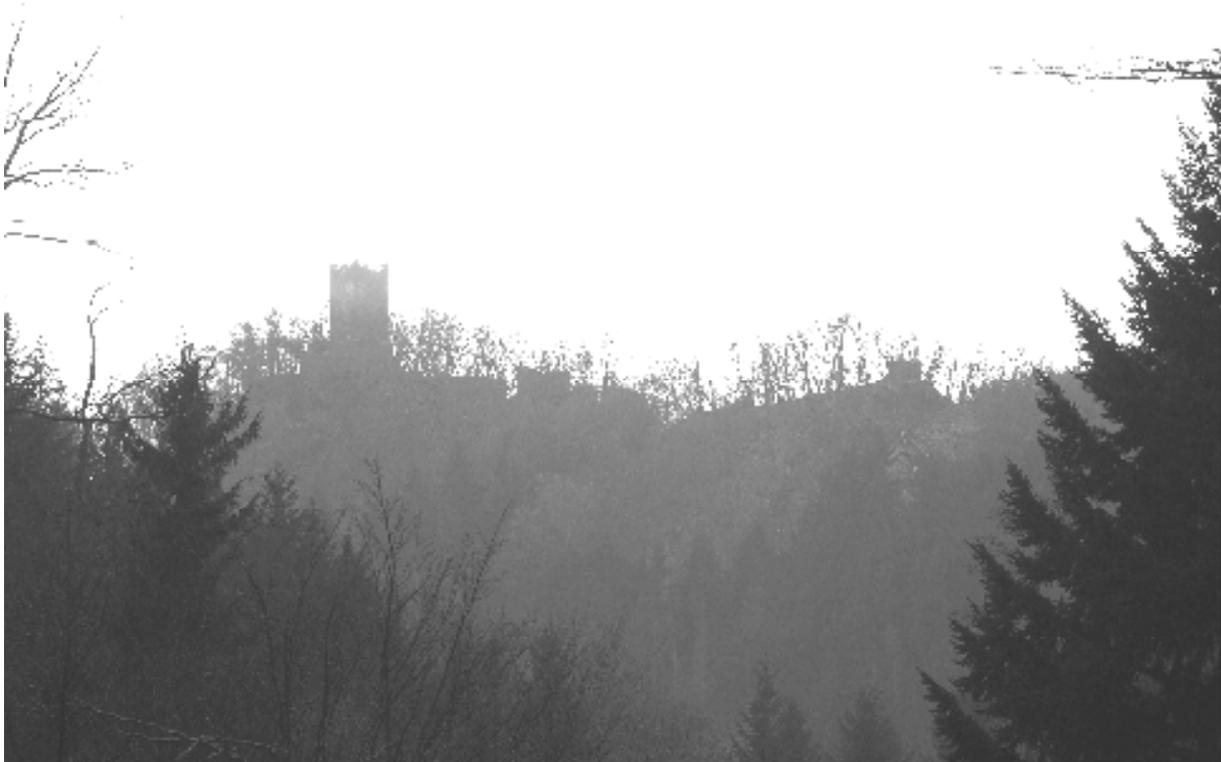
Abb. 2: Burg Rheinberg, Gesamtanlage Blickrichtung Südwest. In der Bildmitte die innere Ringmauer (Foto: Verf. 2008)

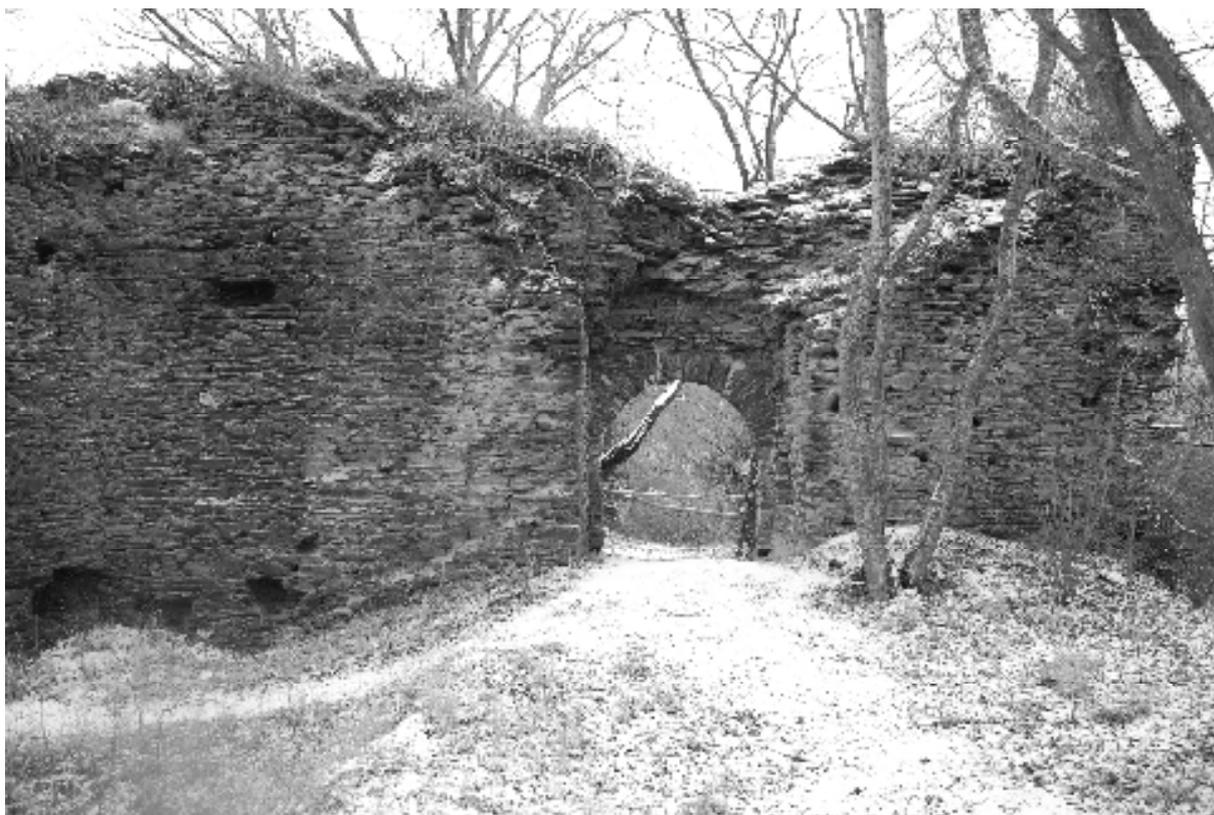
Abb. 3: Burg Rheinberg, Innenseite der inneren Ringmauer

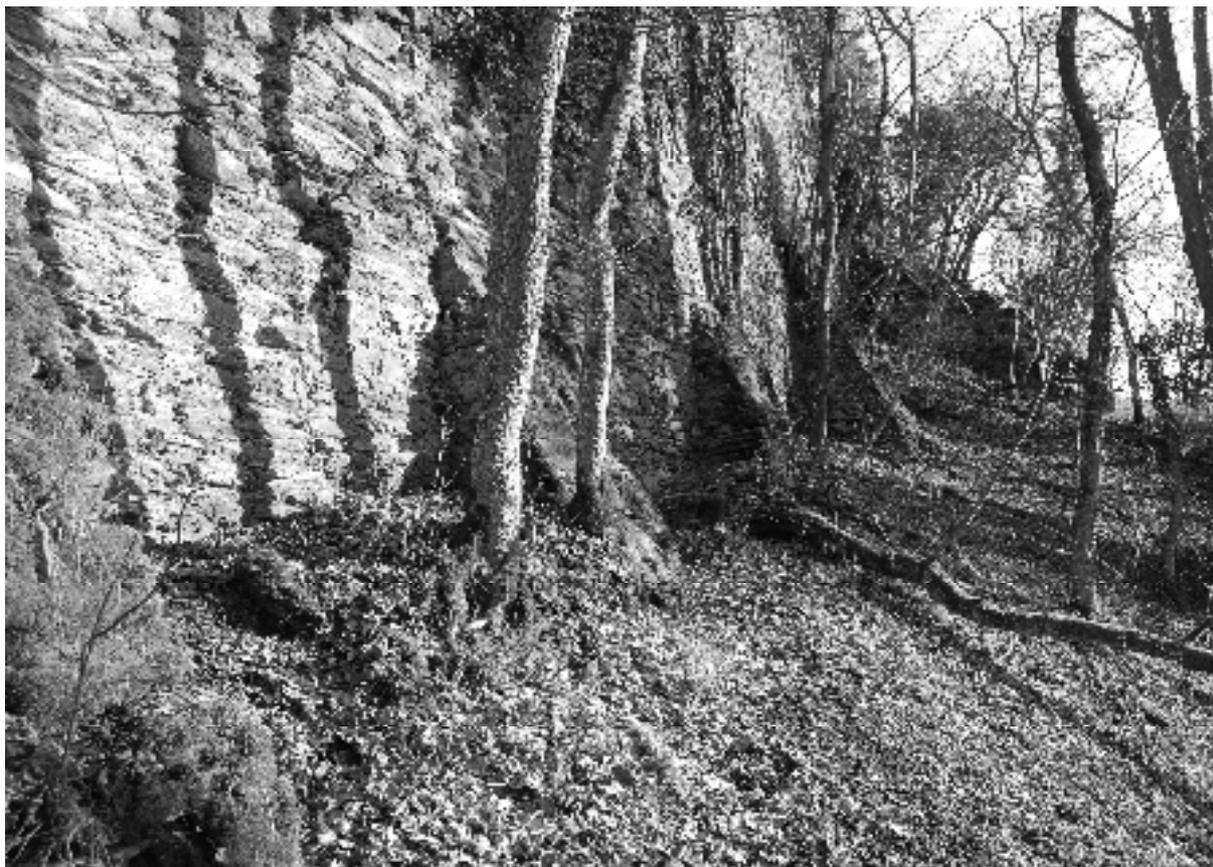
Abb. 5: Burg Rheinberg, Südwestringmauer mit Strebe Pfeilern auf der Außenseite, Blickrichtung Süd  
(Aufnahme: Verfasser 2008)

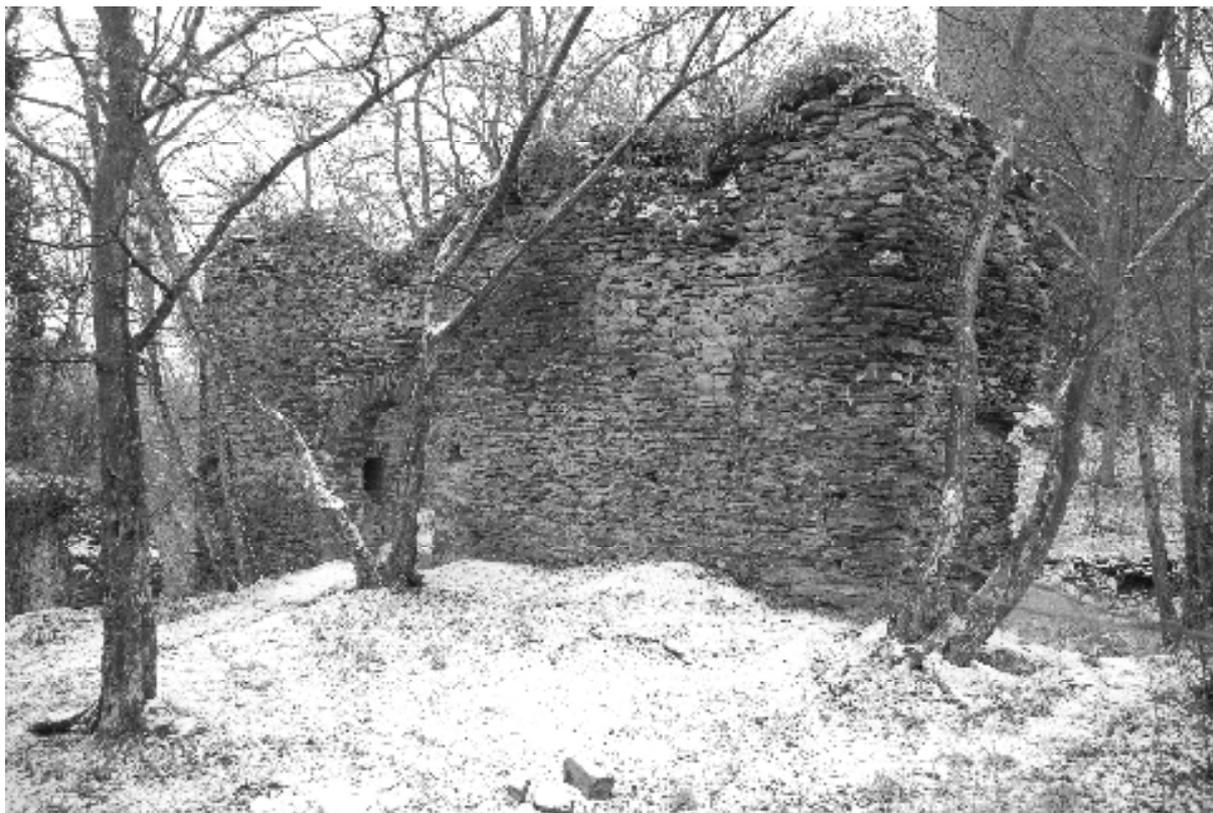
Abb. 6: Burg Rheinberg, Innere Ringmauer, Außenseite, Blickrichtung Südost

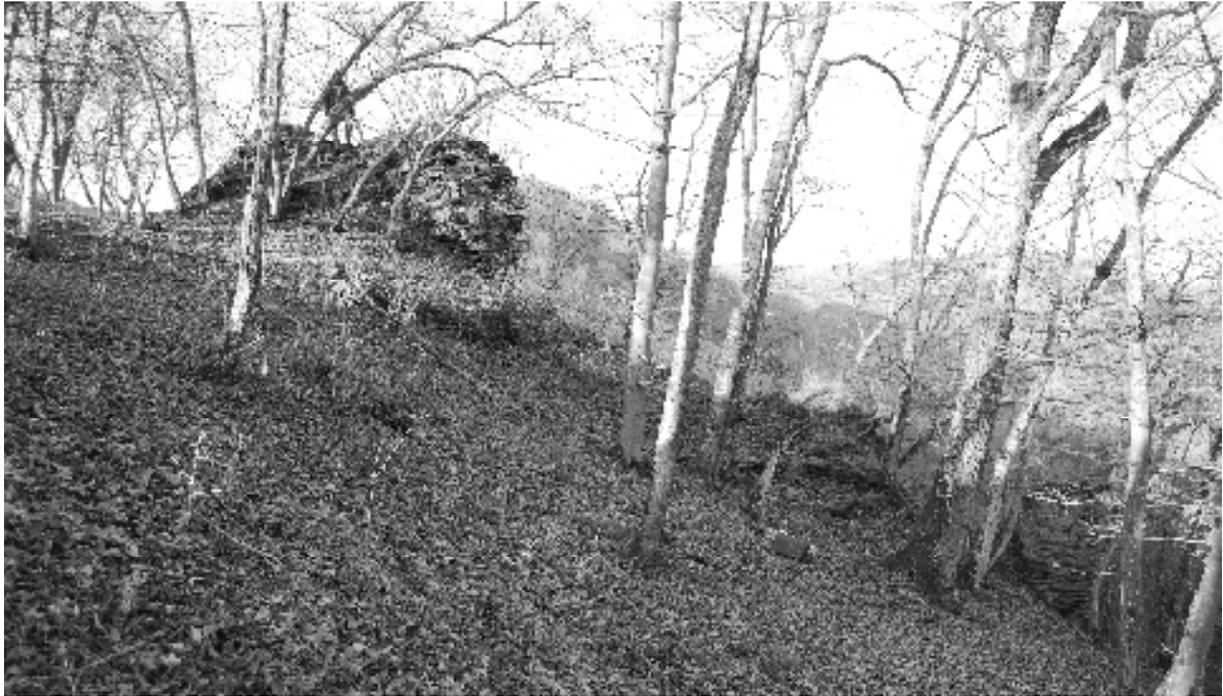
Abb. 7: Nördliche Burghälfte, Blickrichtung Nord. Nördlicher Turm (links) und der der Mauerpfeiler der Toranlage (rechts)

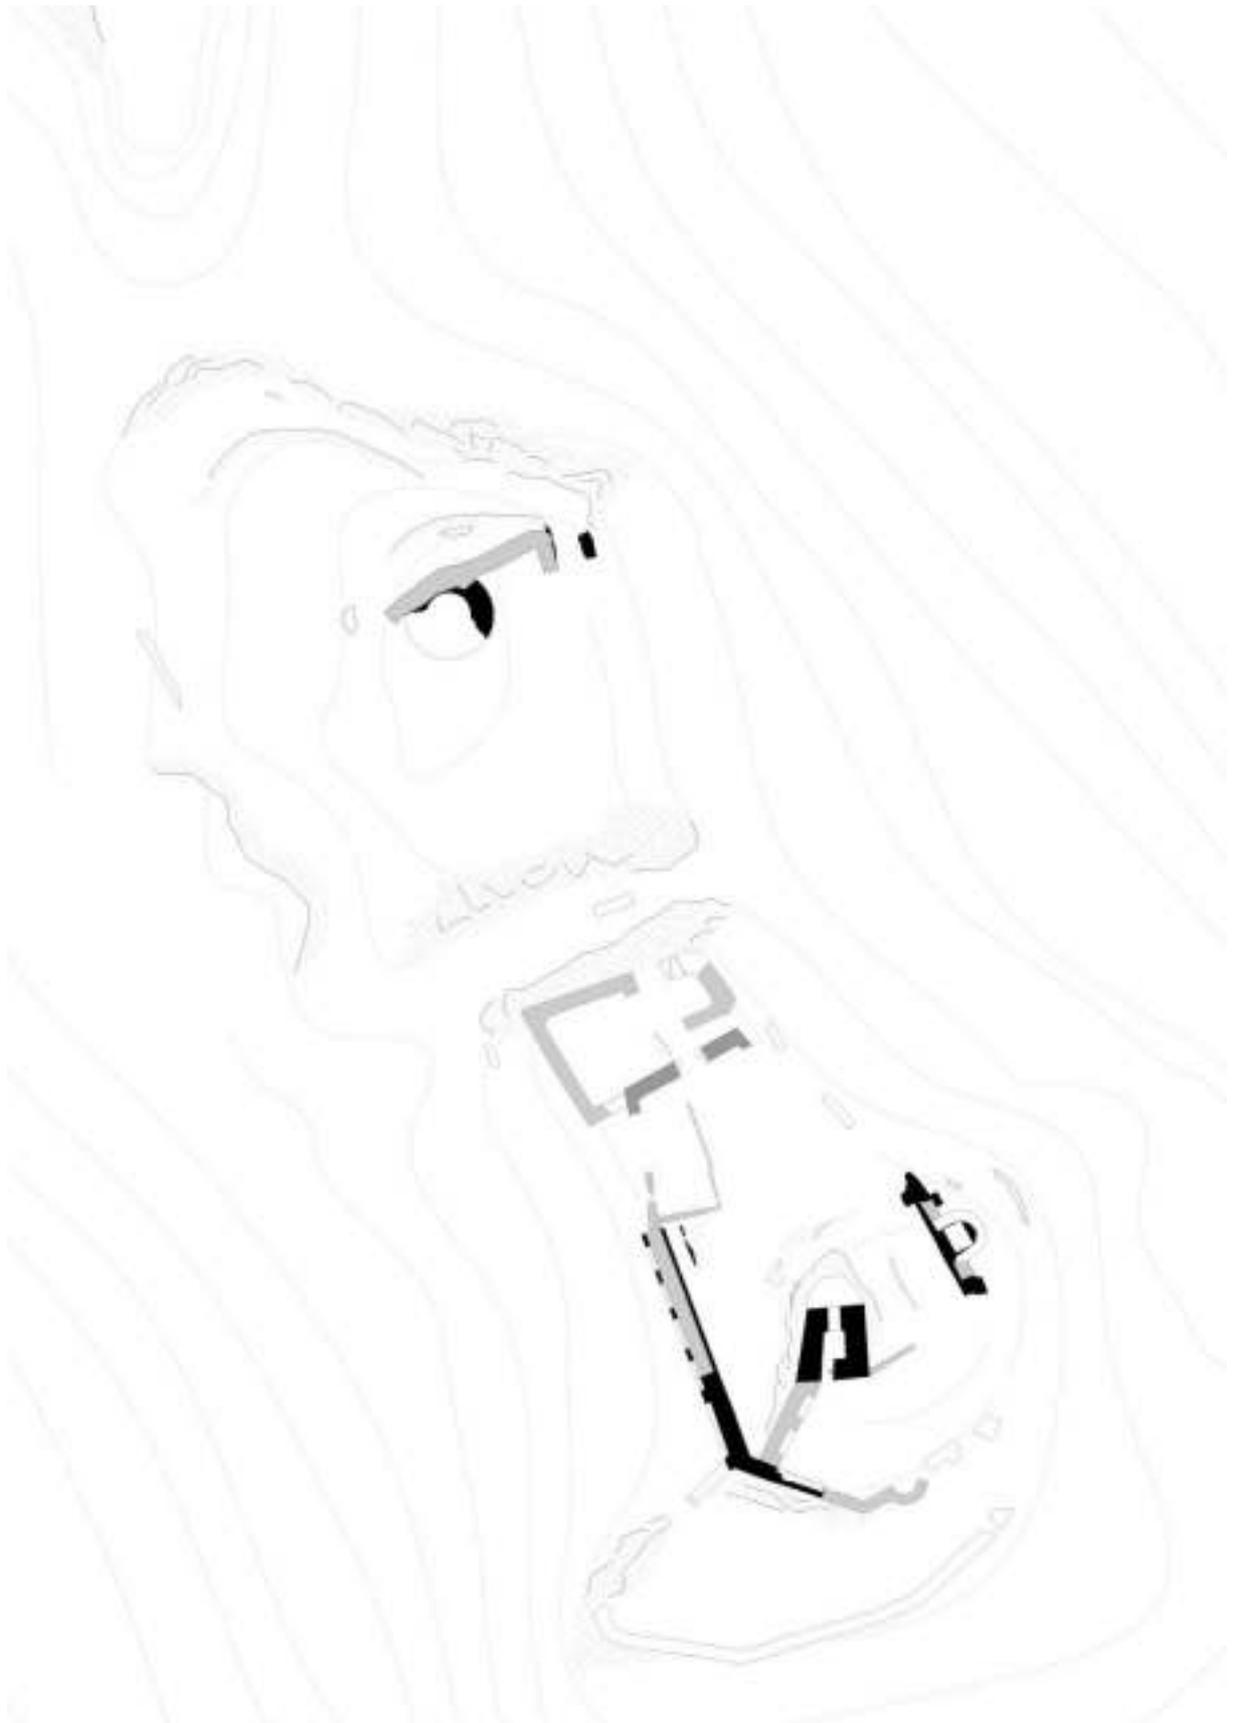
Abb. 8: Burg Rheinberg, Bauphasenplan, (ältester Bestand schwarz)

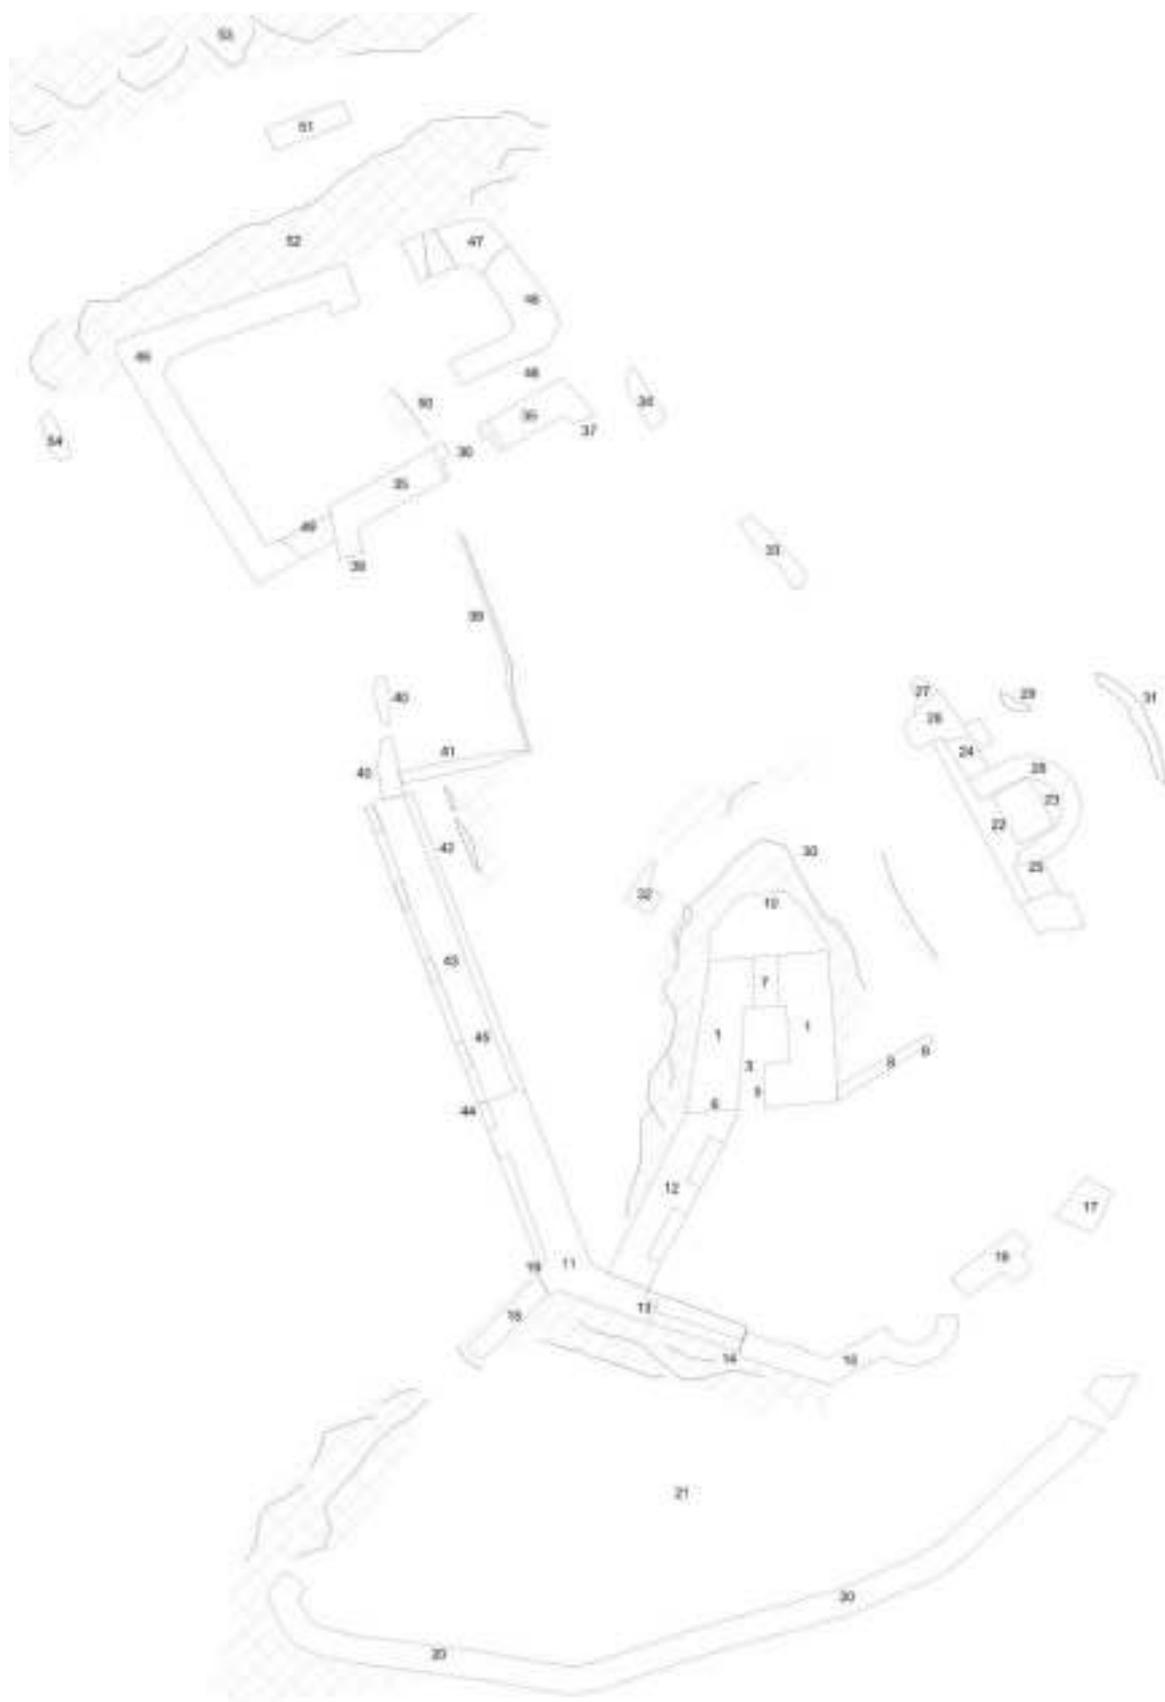
Abb. 10 : Burg Rheinberg, Südlichen Burghälfte mit Kartierung der behandelten Befunde

<sup>25</sup> Kartierung dieser Stratigraphien siehe Abb.10 und 11.

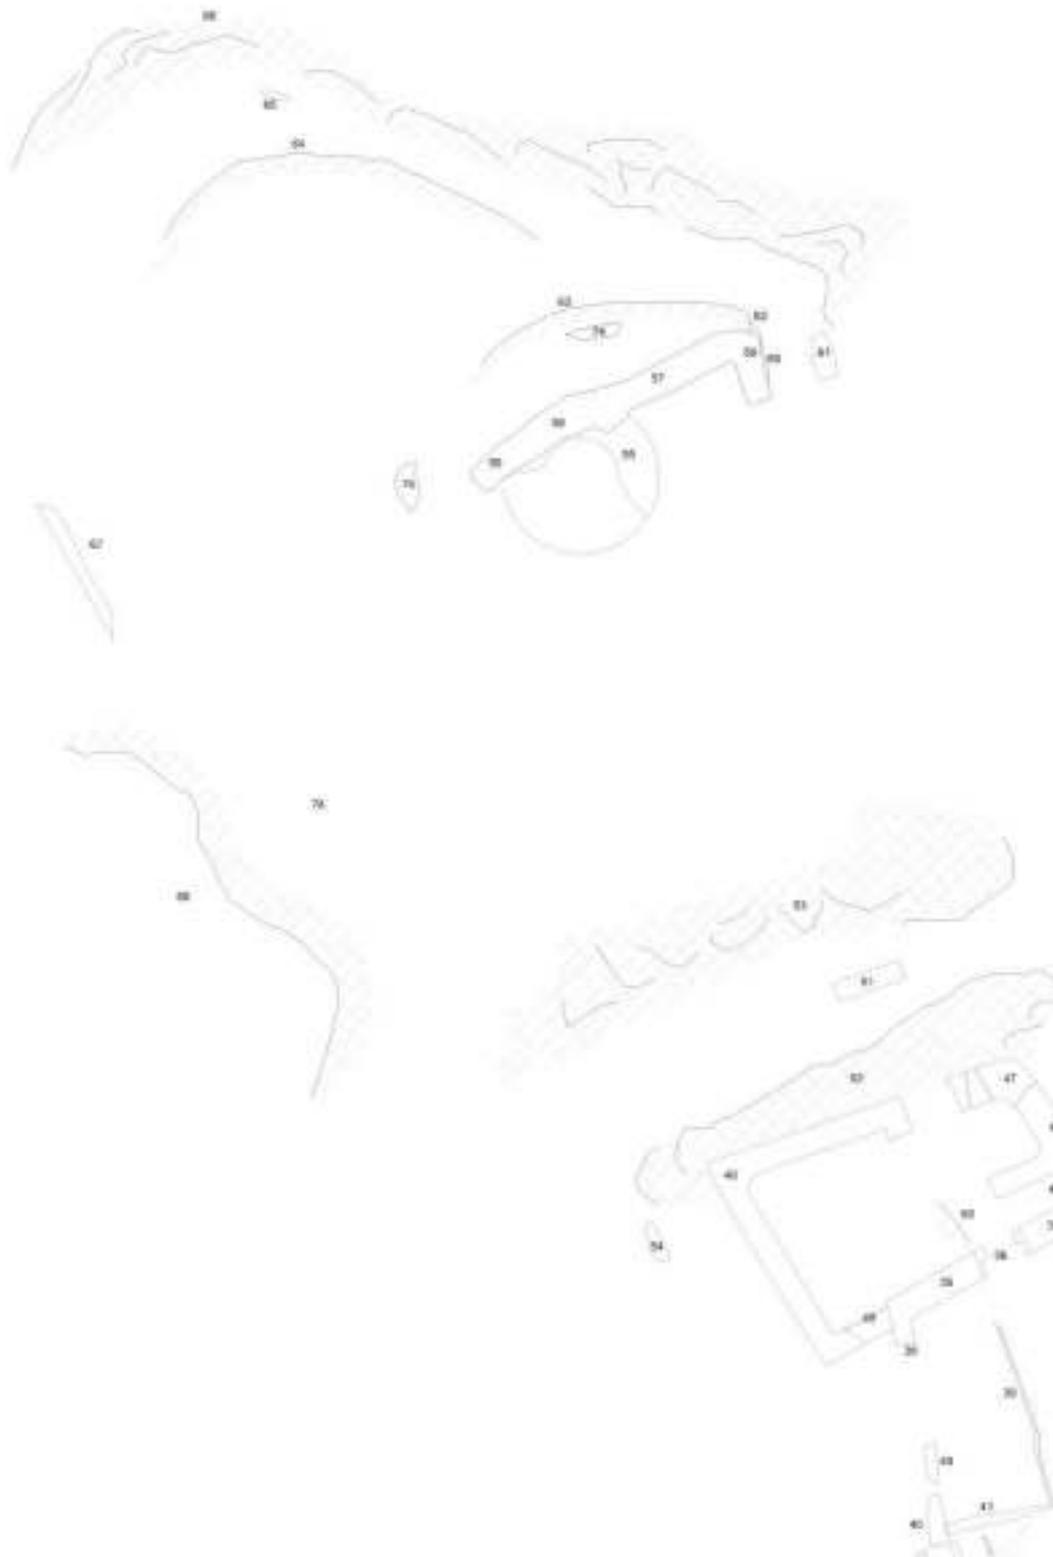
Abb. 11: Burg Rheinberg, Nördliche Burghälfte mit Kartierung der behandelten Befunde

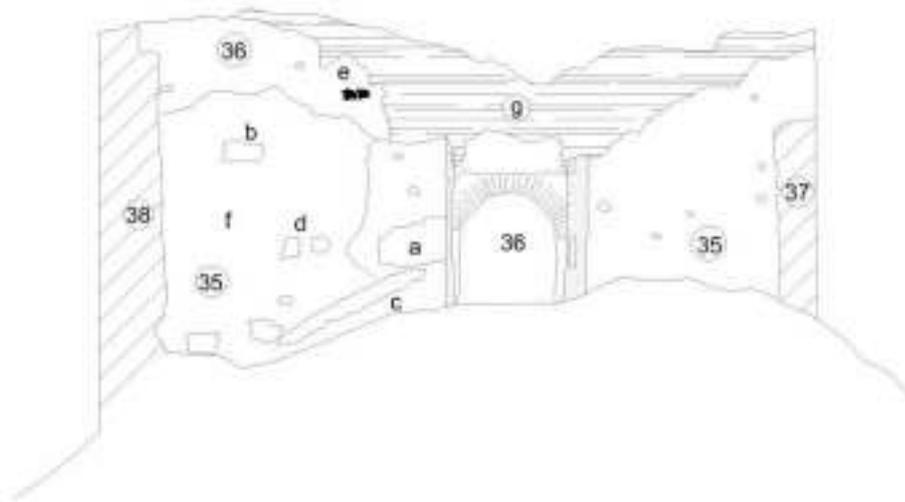
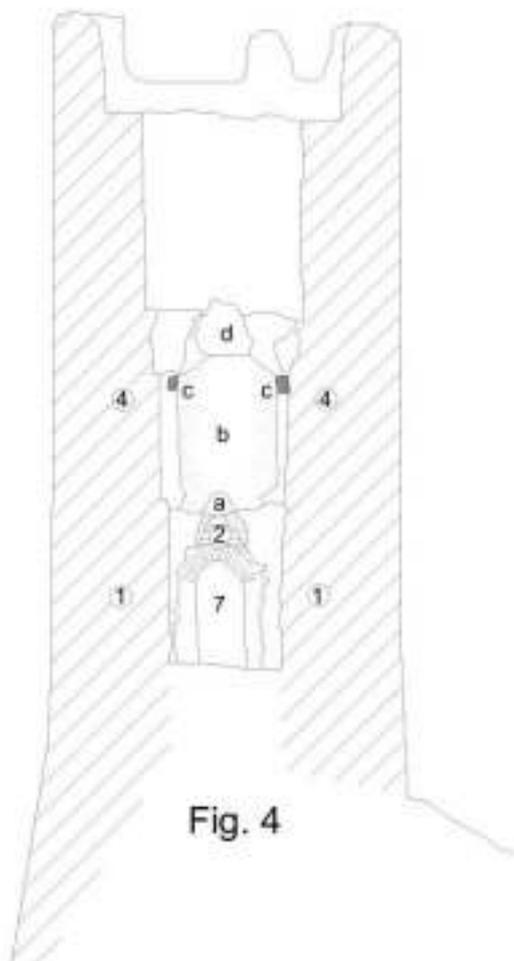
- a) Aussparung für Sturzbogen
- b) Balkenussparung
- c) Eingestemte Auflage für Gewölbe
- d) Eingestemte Balkenauflagen
- e) Eingemauerte Blidenkugelbruchstücke
- f) Angeglühtes Mauerwerk
- g) Innere Mauerschale weggebrochen

- 36 Reparaturen an Mauer (35), 1,7 m breite Toröffnung in 2,5 m breiter Tornische und Rundbogensturz. Vorrichtungen für Riegelbalken und Fehlstellen der Torangelaufnahmen. Außen mit hellem Kalkmörtel ausgefügt. Innen rötlich verfärbt. Im oberen Drittel dieser Ausflickung wieder verwendetes Blidenkugel-Bruchstück. Siehe Fig. 4

- 37 Abbruchkante einer nach Süden anschließenden Mauer. Siehe Fig. 4
- 38 Maueransatz mit Aufnahmen für Geschossbalken, südlicher Abschluss Ansetzkante mit Negativabdrücken einer Holzkonstruktion (??). Siehe Fig. 4

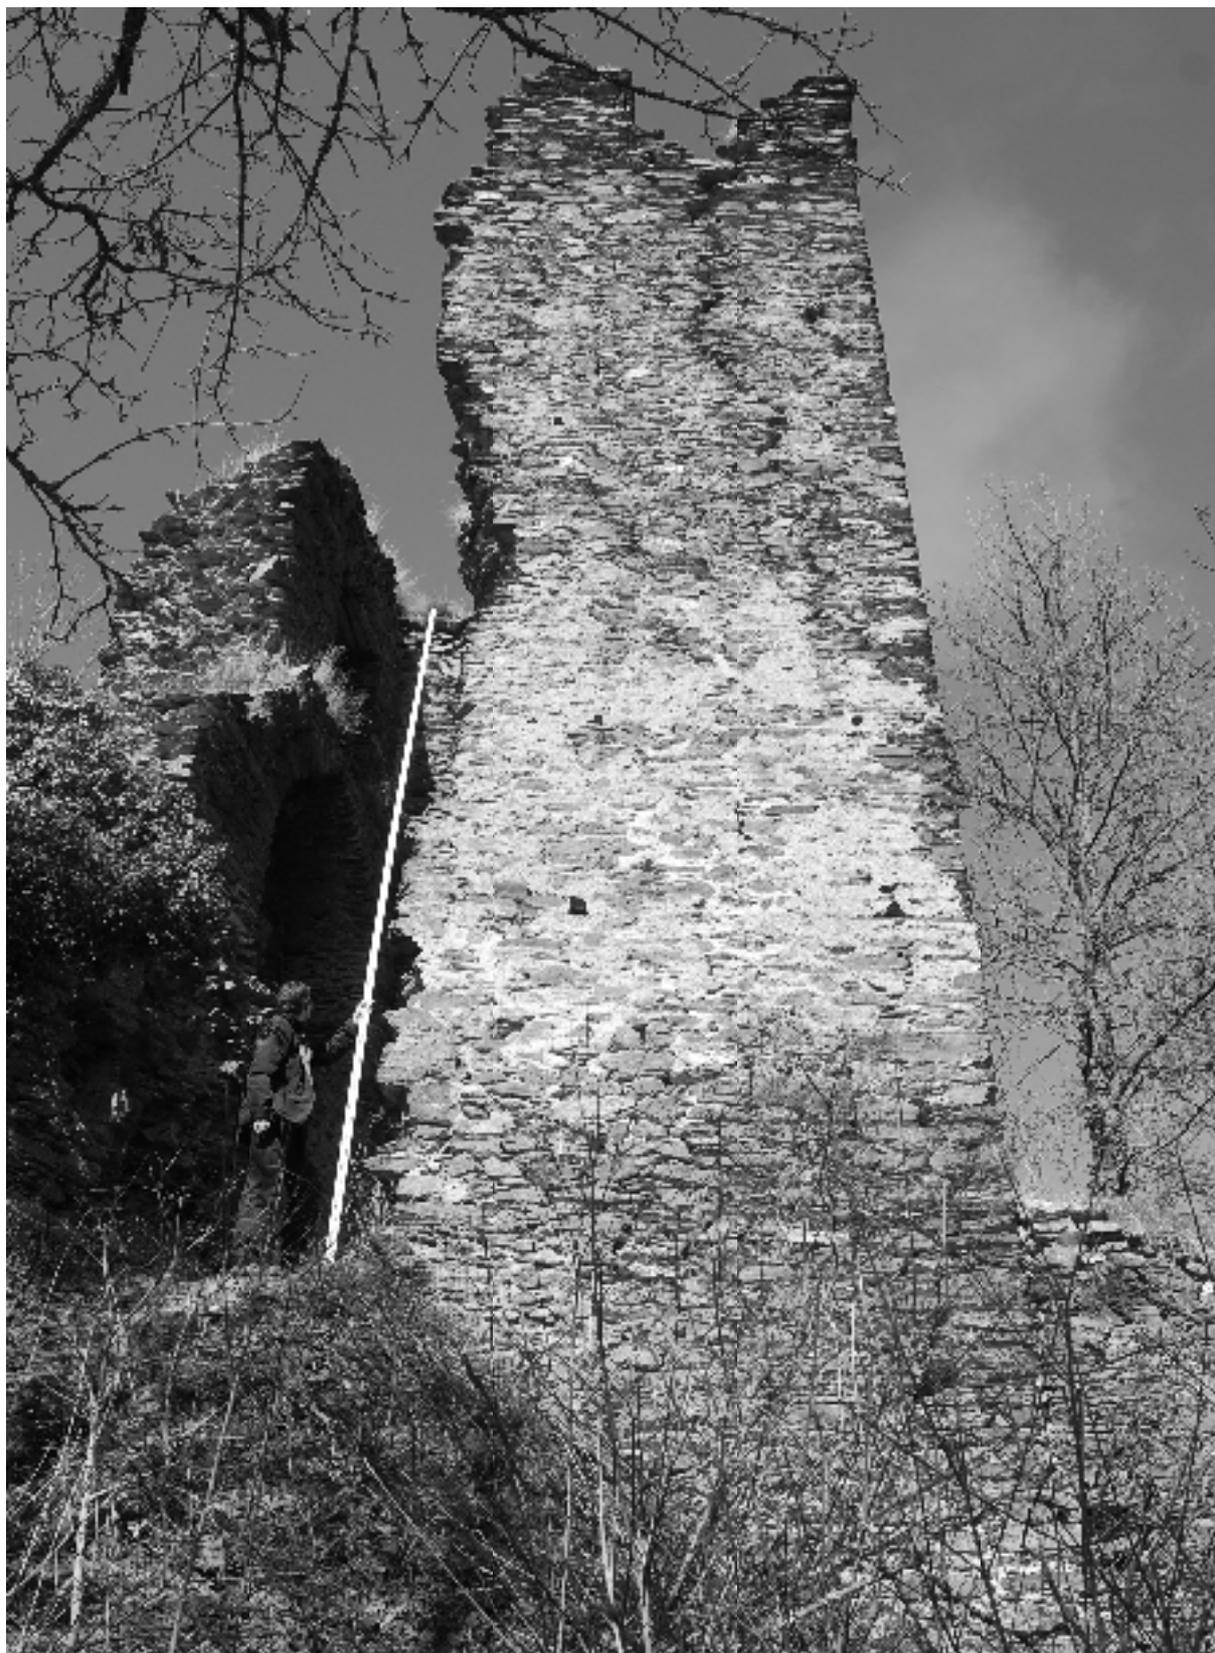
Abb. 12: Südlicher Turm, Blickrichtung Nordwest

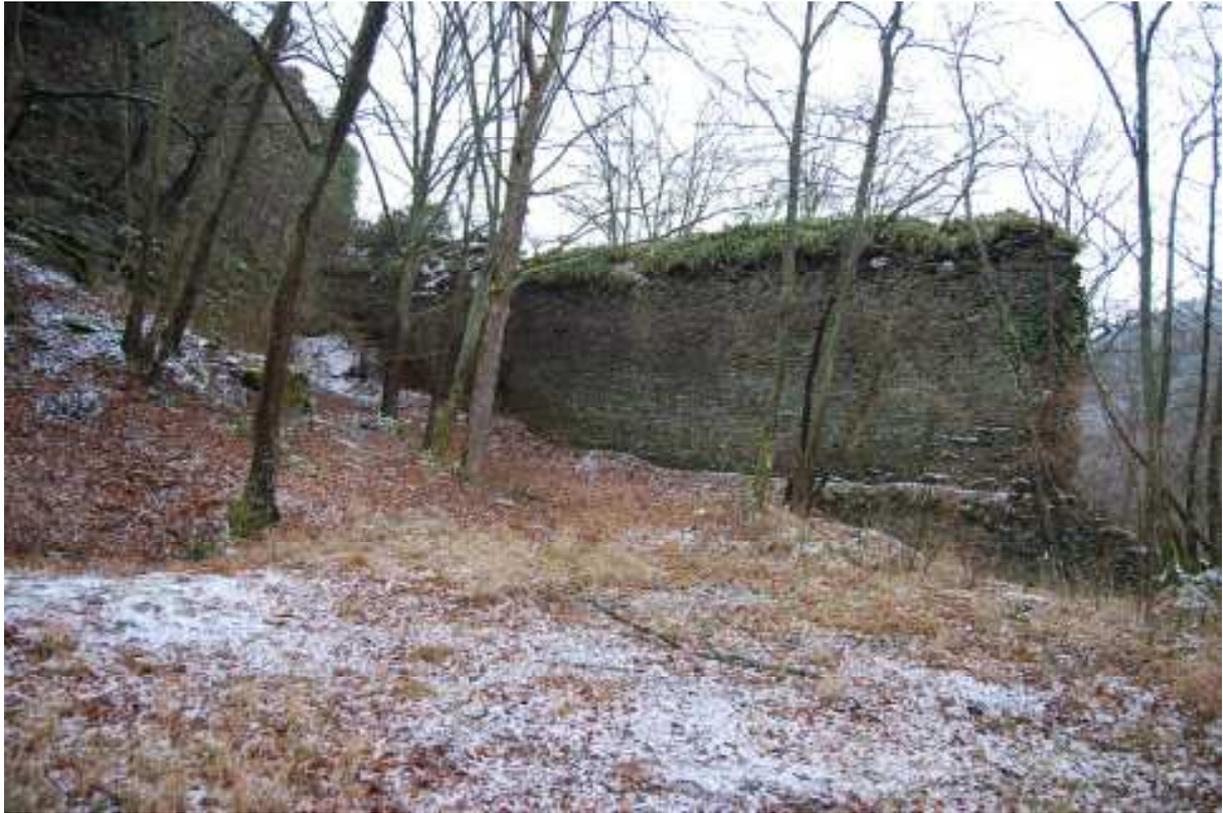
Abb. 13: Burg Rheinberg, Innenseite der südwestlichen Ringmauer, links die Felskuppe der Oberburg (Aufn.: Verf.)

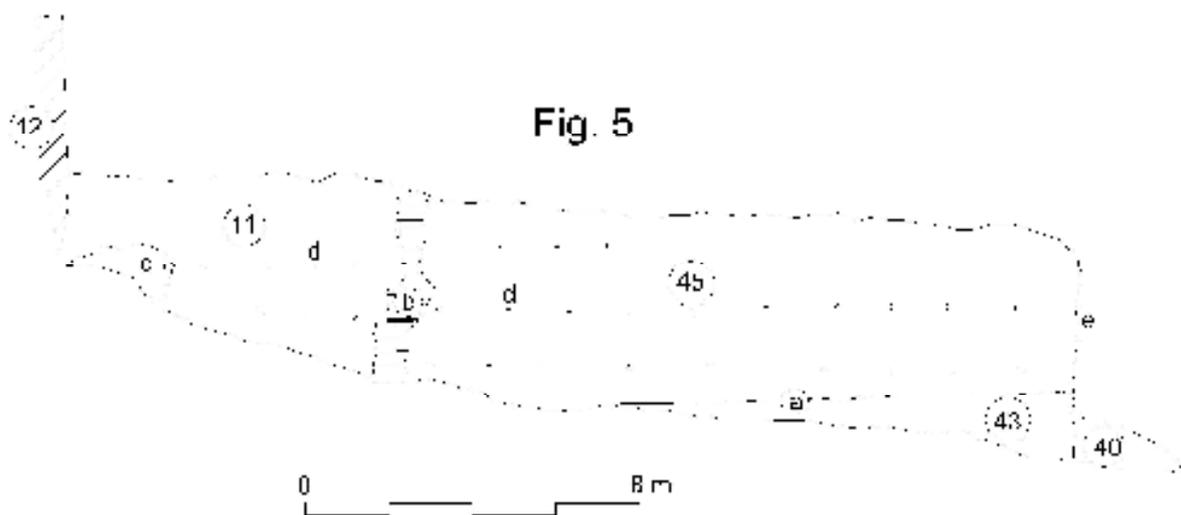
**Beschreibung zu Fig. 5:**

- a) Mauerabsatz (ca 0,7 m)
- b) Mauerabbruchkante von (11)
- c) Mauermaße mit Resten von Stiebogen (rechts)
- d) Rüststreifen (entspringend zw. (11) und (45))
- e) Ansetzkante von (43) und (40)

- 5 In Abbruchkante erkennbare Laibungen von Tür- oder Fensteröffnungen.
- 6 Verputzte Turmaußenwand, verdeckt durch anstoßende Mauer (12).
- 7 Türöffnung, nachträglich in UG-Nordwand gebrochen, spitzbogiger Sturz. Heller Kalkmörtel. Ohne Verschlussvorrichtungen. Siehe Fig. 5.

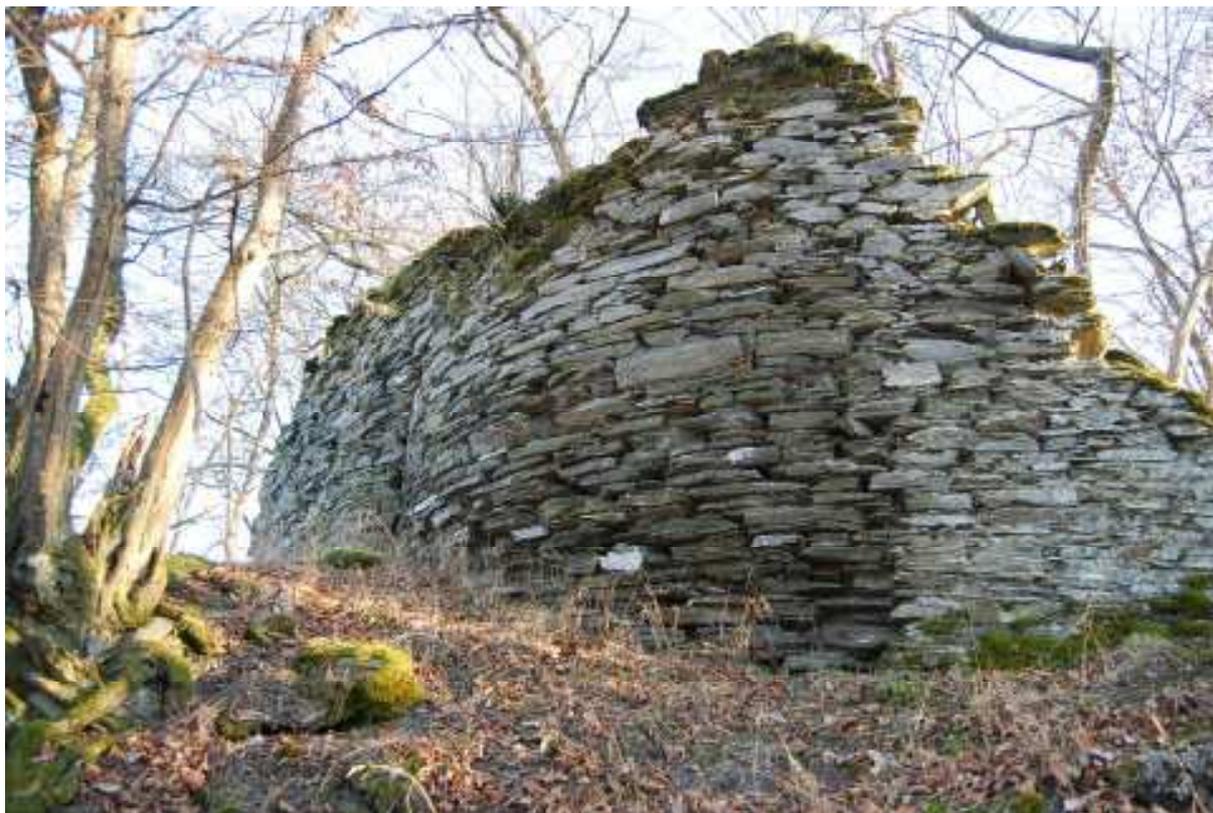
Abb. 14: Burg Rheinberg, Stumpf des runden Nordturmes mit darin angebauten Mauerschenkeln. Außenseite Blick richtung Ost. (Aufnahme: Verf.asser)

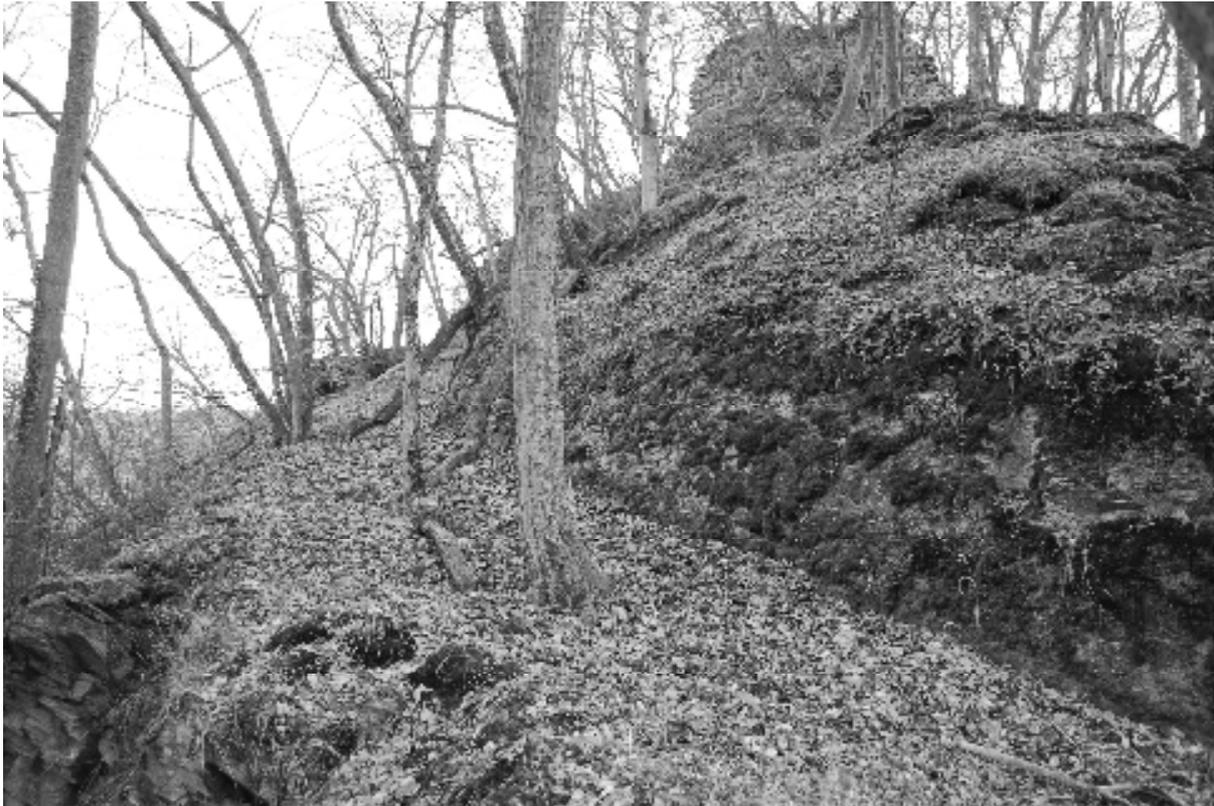
Abb. 16: Burg Rheinberg, Zugangsweg zum Torbau des nördlichen Burgteils

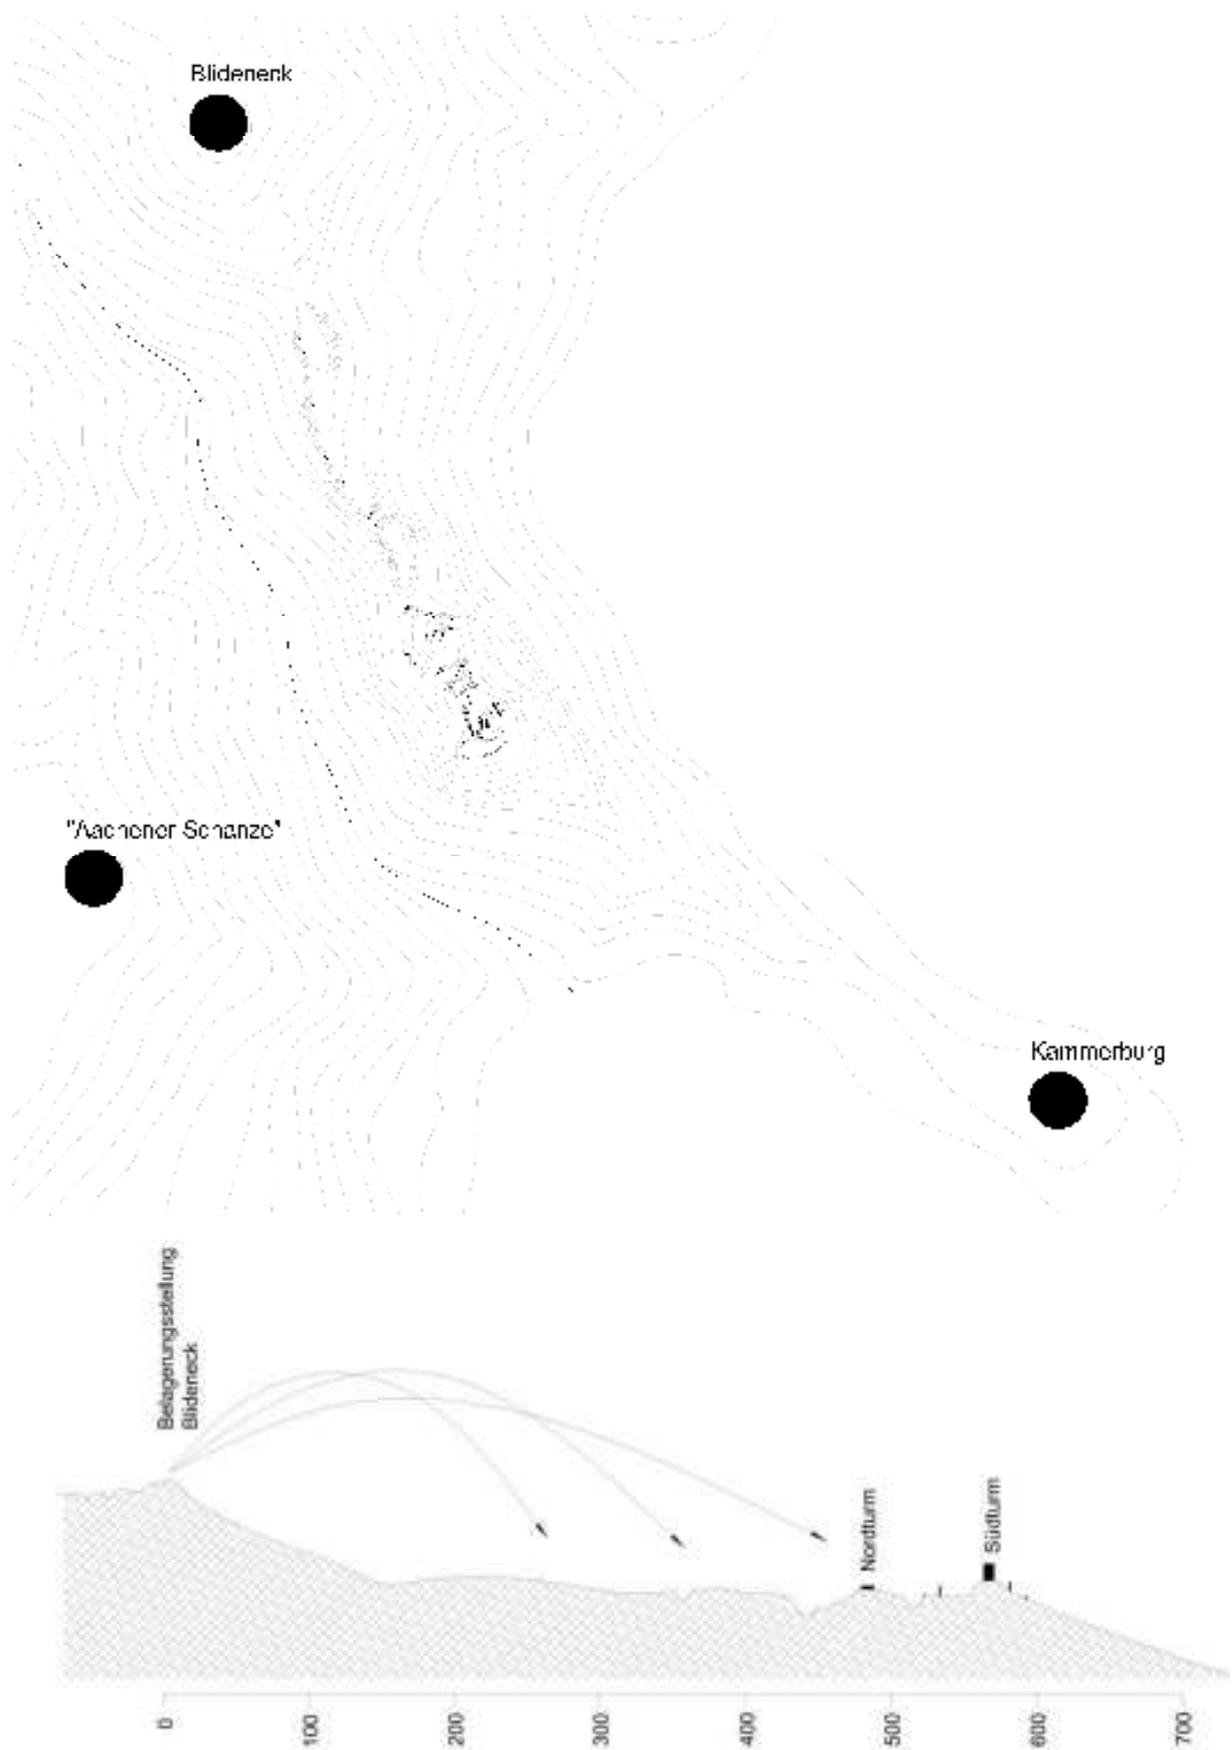
Abb. 17: Burg Rheinberg und die Belagerungsbefestigungen von 1279/80 mit Rekonstruktion von Geschossflugbahnen

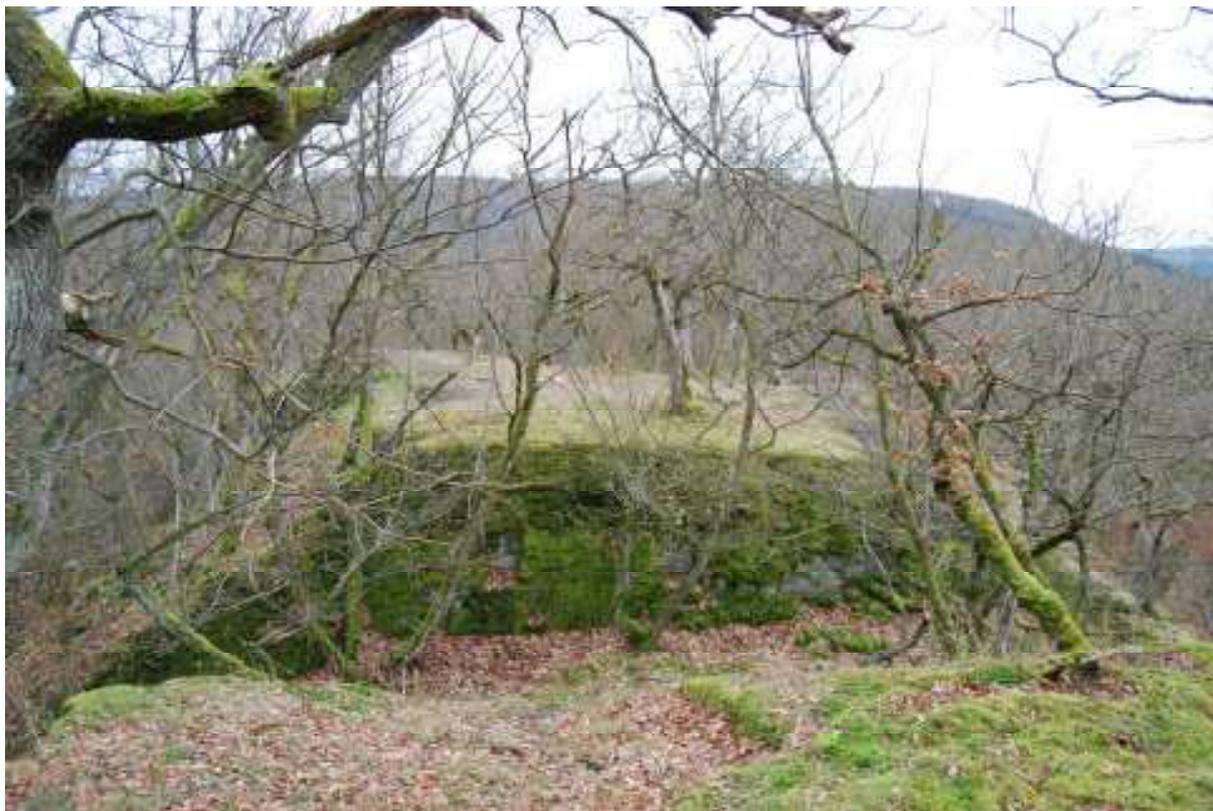
Abb. 18: Burg Rheinberg, äußerer Abschnittsgraben. Erkennbar sind die Auflagen der ehemaligen Holzbrücke über den Graben. Die Wegführung wurde zu einem späteren Zeitpunkt in den westlichen Berghang umgelegt.

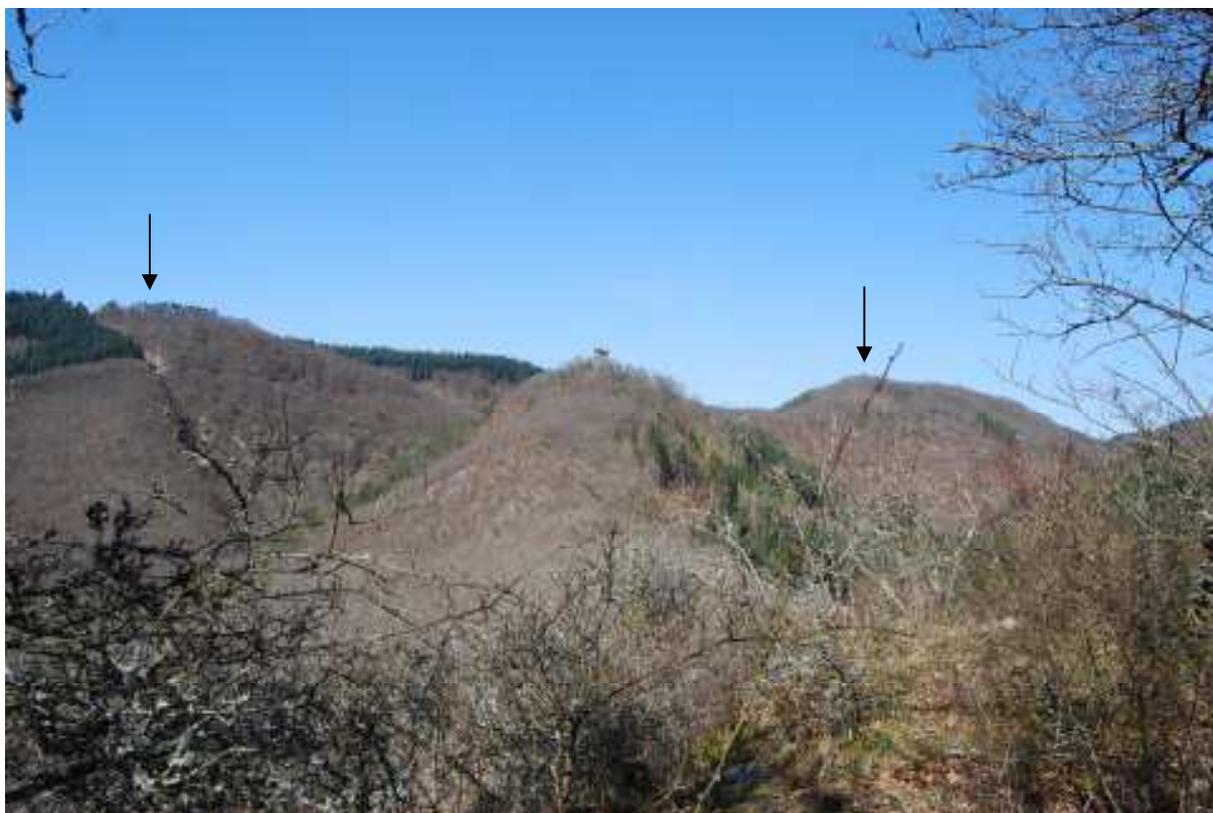
Abb. 19: Burg Rheinberg, Blick von der um 1304 erstmals genannten Kammerburg. Markiert sind die Positionen der Belagerungsstellungen Aachener Schanze (Pfeil links) und Blideneck (Pfeil rechts)
