Eine Burg auf hoh(l)em Fels...-  
Die Rauschenburg bei Mermuth, Rhein-Hunsrück-Kreis  
Ergebnisse einer baugeschichtlichen  
Beobachtung \_\_\_\_\_ 31

[...]und sal also buwen, daz die ringkmure frij blibe [...]  
Historische und baugeschichtliche Quellen zur Burgruine Waldeck  
im Tiefenbachtal bei Lorch \_\_\_\_\_ 44

**Burgruine Rheinberg im Wispertal**

Forschungen zur Bau - und Zerstörungsgeschichte  
einer Burg des 12. Jahrhunderts im Rheingau

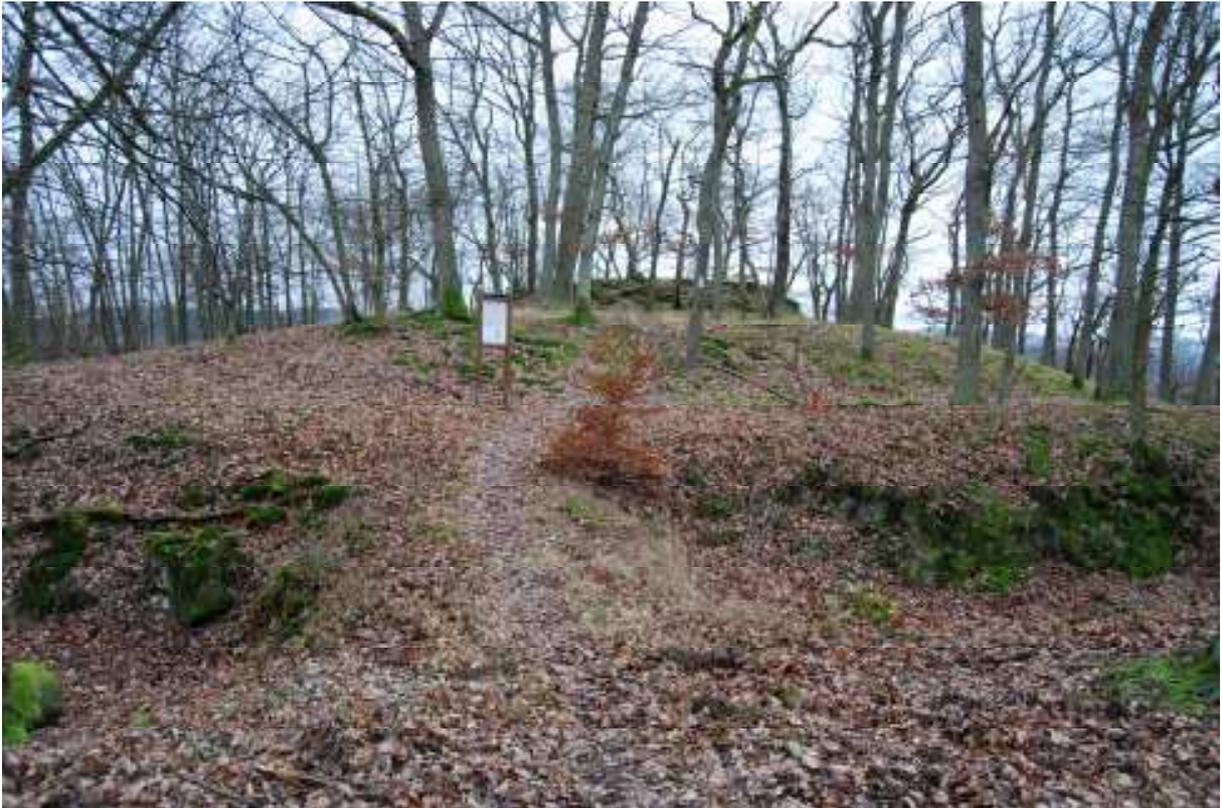
Abb. 20: Belagerungsstellung Blideneck, Die Angriffsseite im Norden der Anlage wurde durch einen in den Fels geschlagenen, sichelförmigen Graben geschützt. (Aufnahme: Verfasser)

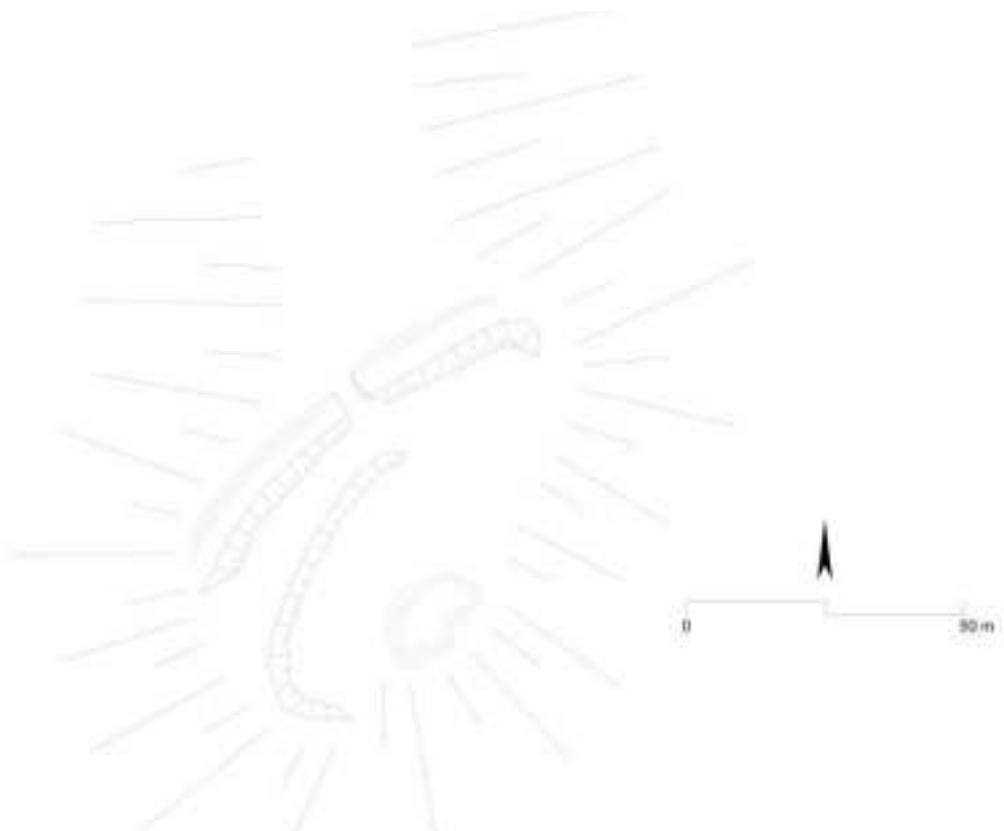
Abb. 21: Blideneck, Planskizze

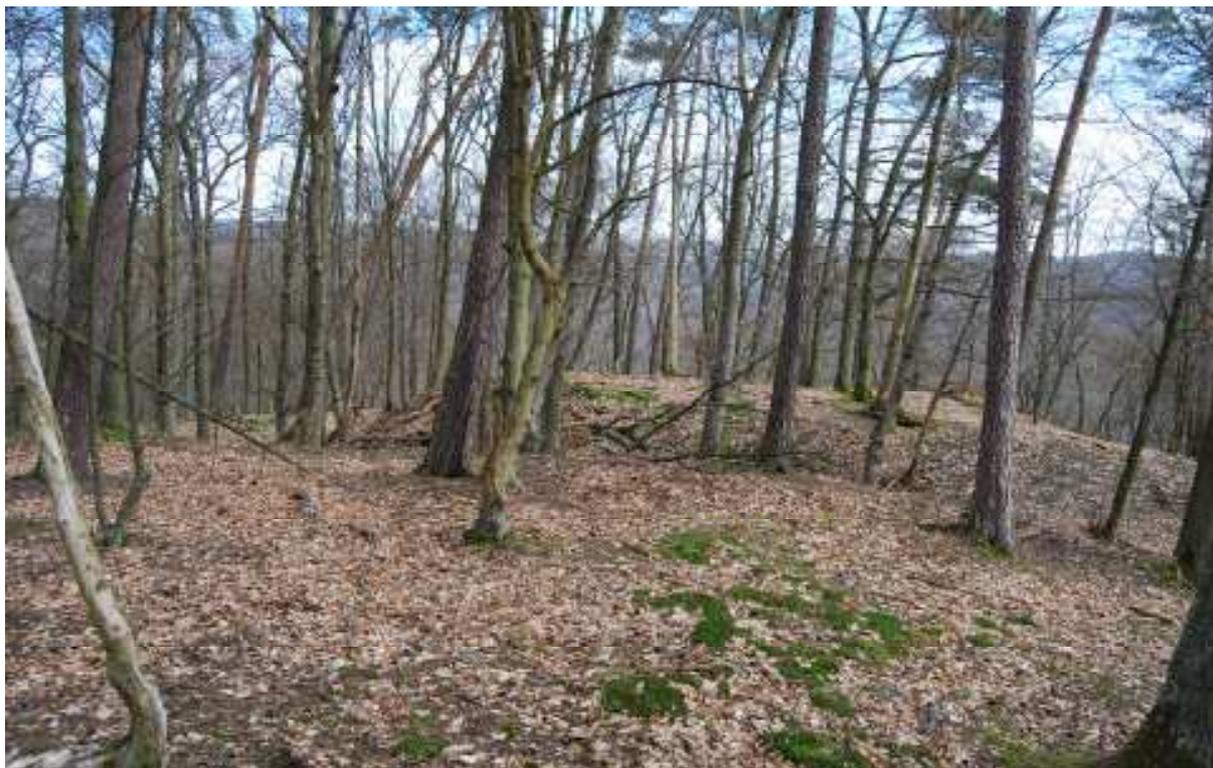
Abb. 22: Belagerungsstellung „Aachener Schnaze“, Blick über den Graben auf das annähernd rechteckige Innenterrain, dem mutmaßlichen Aufstellungsort einer Blide für die Belagerung 1279/80  
(Aufnahme: Verfasser)

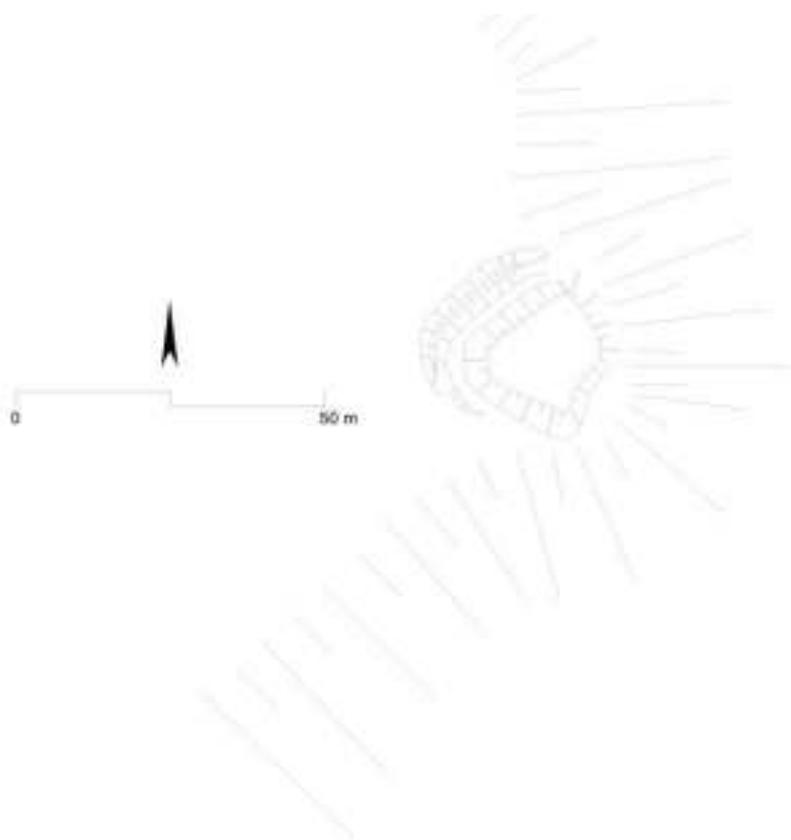
Ab. 23: Aachener Schanze, Planskizze

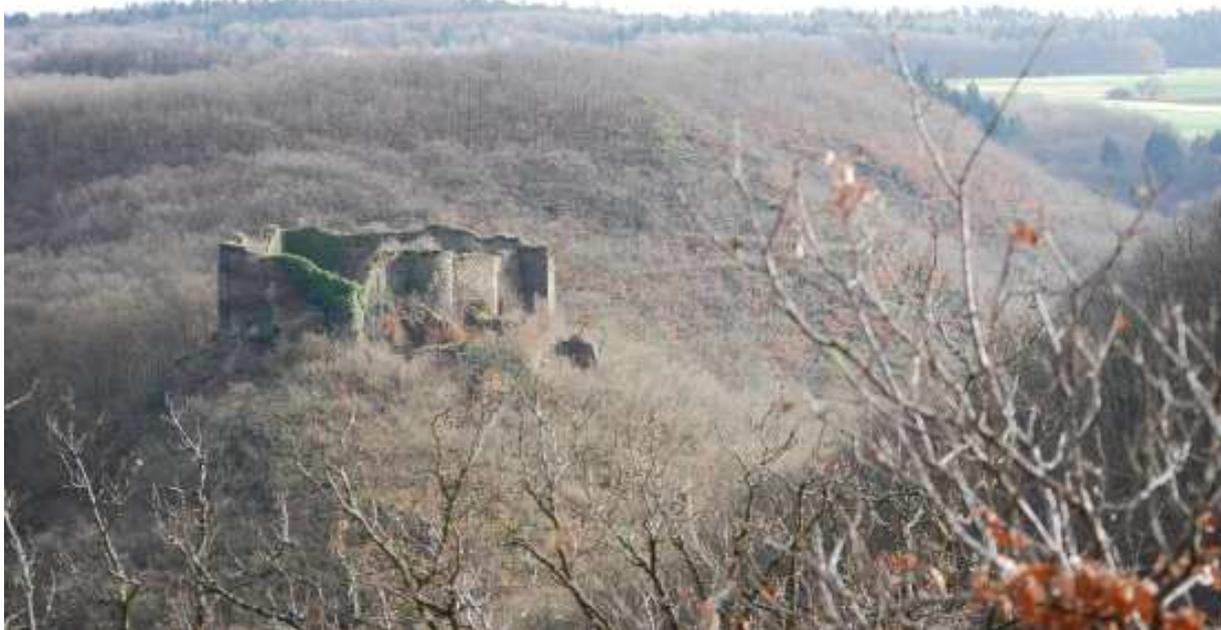
Abb. 1: Rauschenburg, Gesamtanlage Blickrichtung Süd

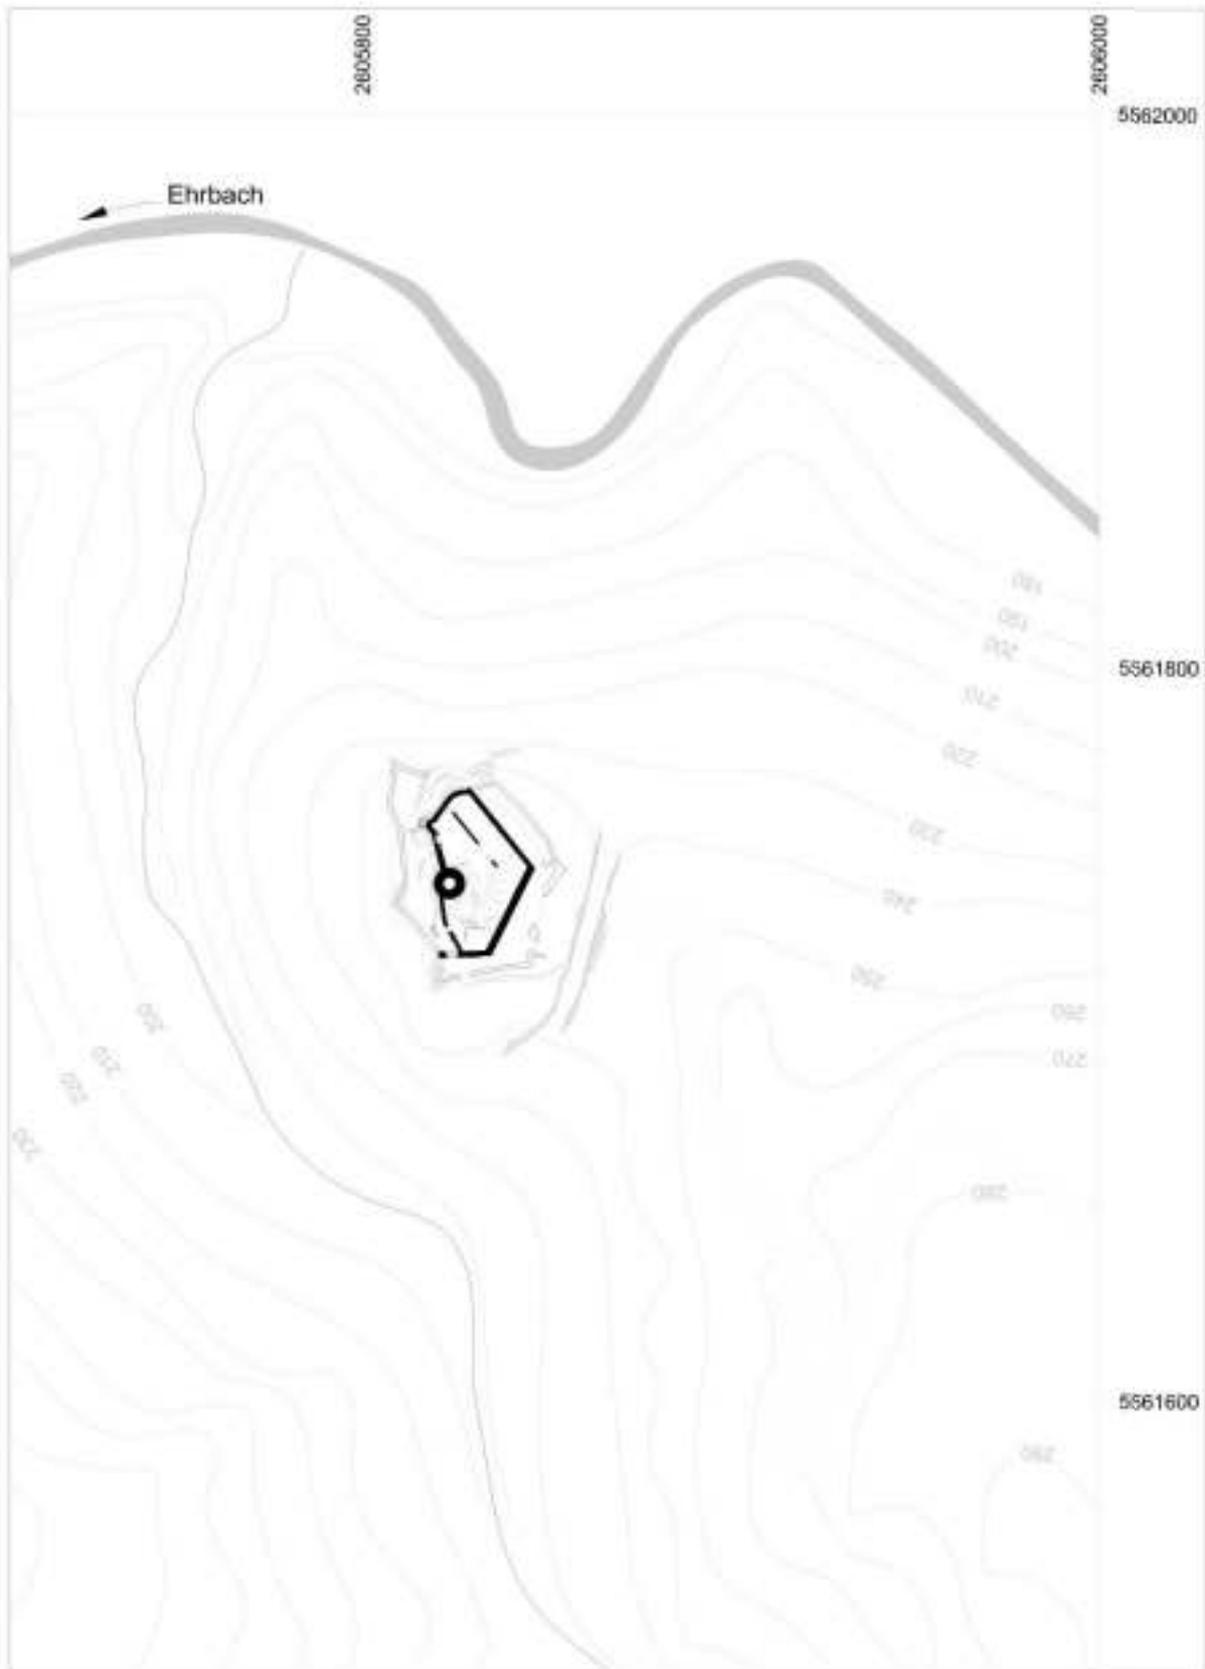
Abb. 2: Rauschenburg, Geländesituation

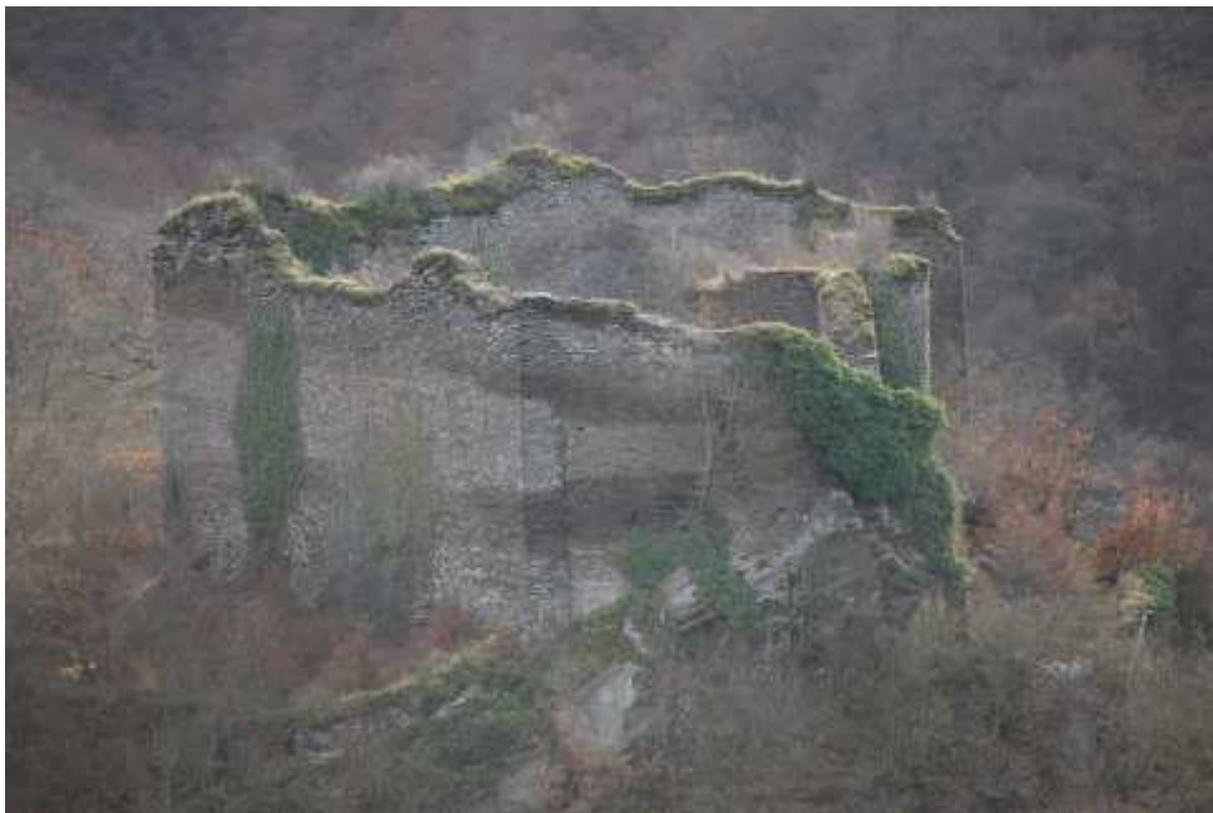
Abb 3: Rauscheburg, Kernburg Blickrichtung Südwest

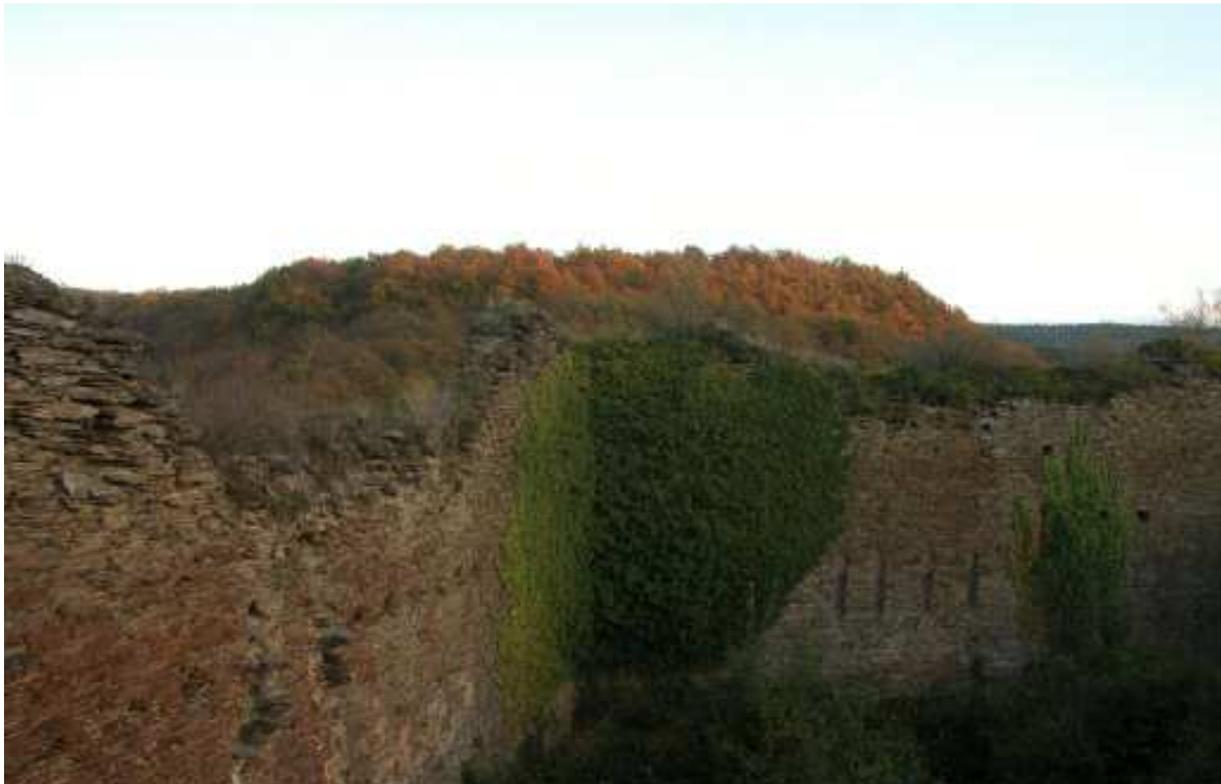
Abb. 4: Rauschenburg, Innenseite von Nordost- und Südostmauer der Kernburg

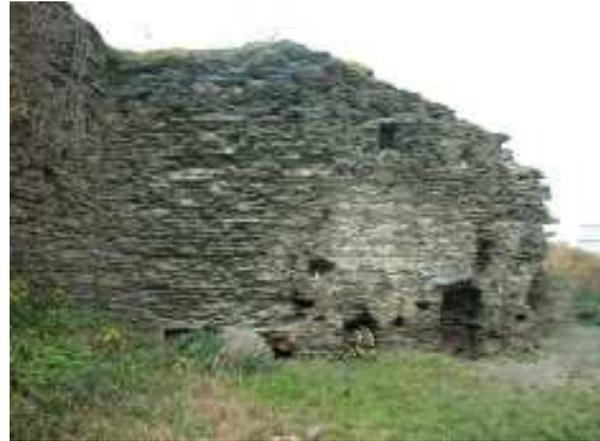
Abb. 5 : Innenseite der nordwestlichen Ringmauer

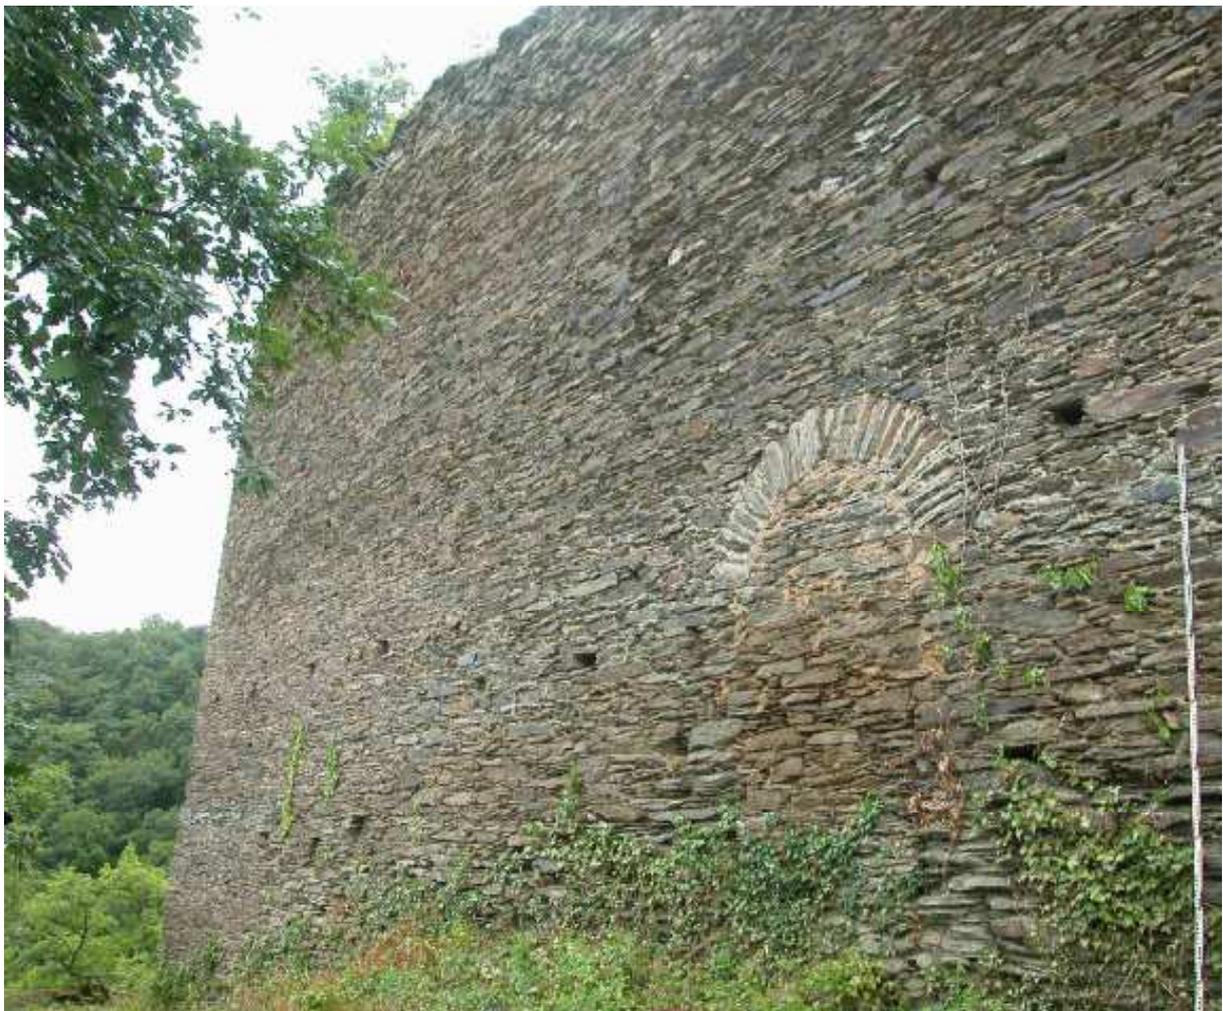
Abb. 6: Rauschenburg, Ansicht der gegen Südosten gerichteten Mantelmauer mit dem später vermauerten ursprünglichen Eingangstor (siehe Fig. 4). Rechts oberhalb ist die Baunaht von Befund (24) zu erkennen.  
(Aufnahme: Verfasser)

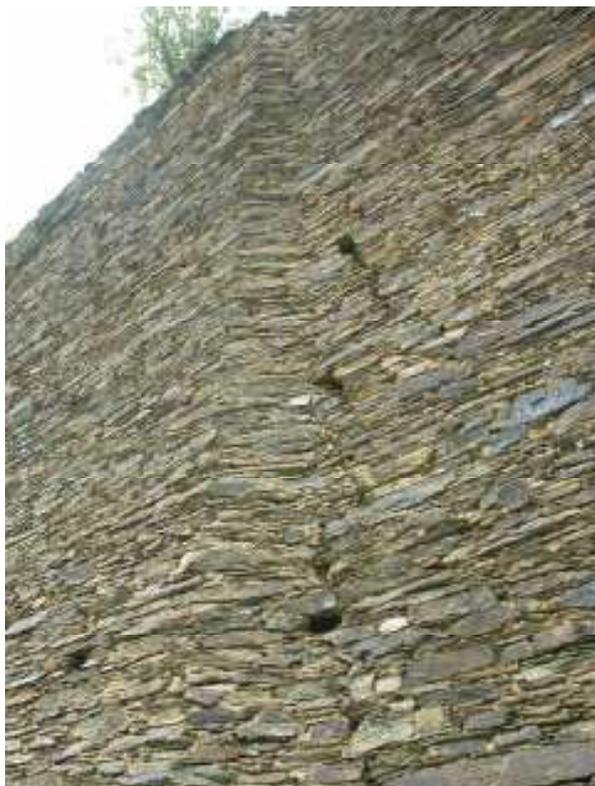
Abb. 8: Anschluss der südlichen Ringmauer an die Schildmauer

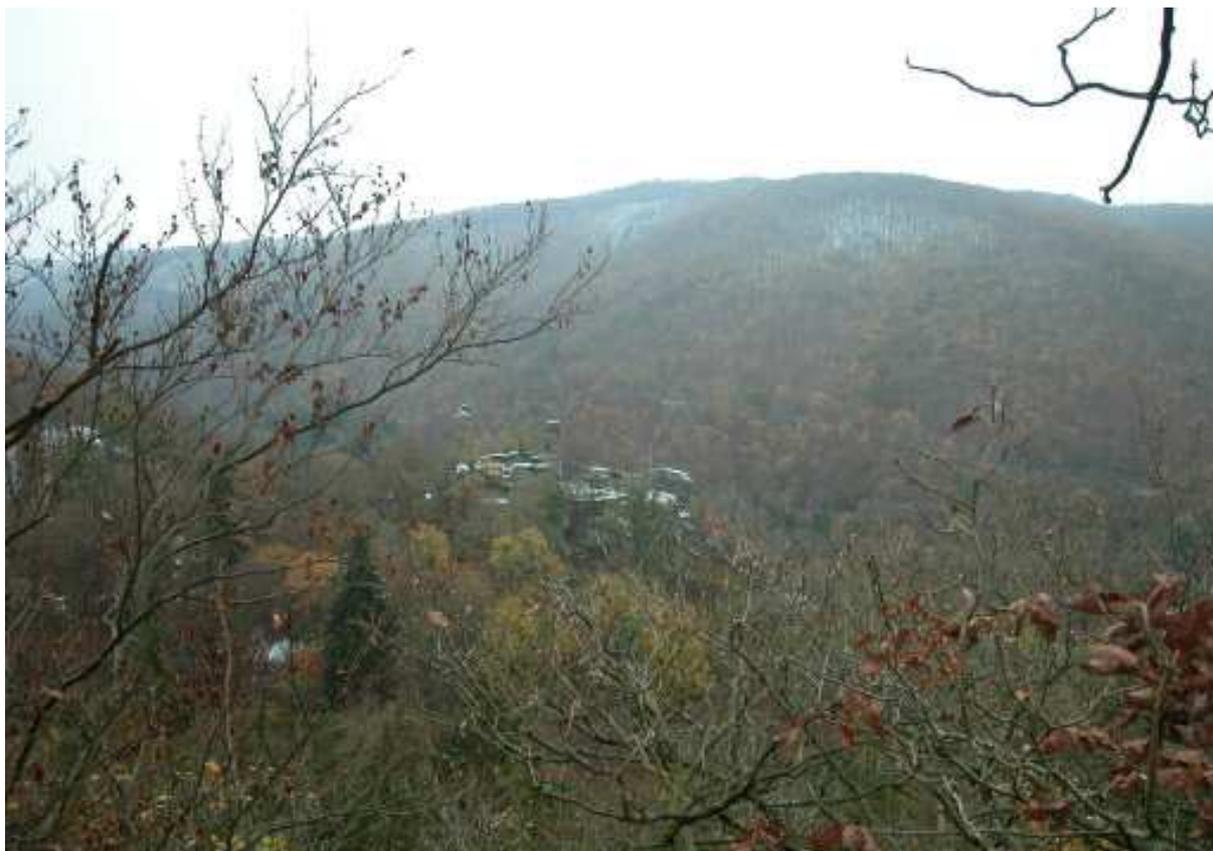
Abb. 1, Burg Waldeck von Südwesten

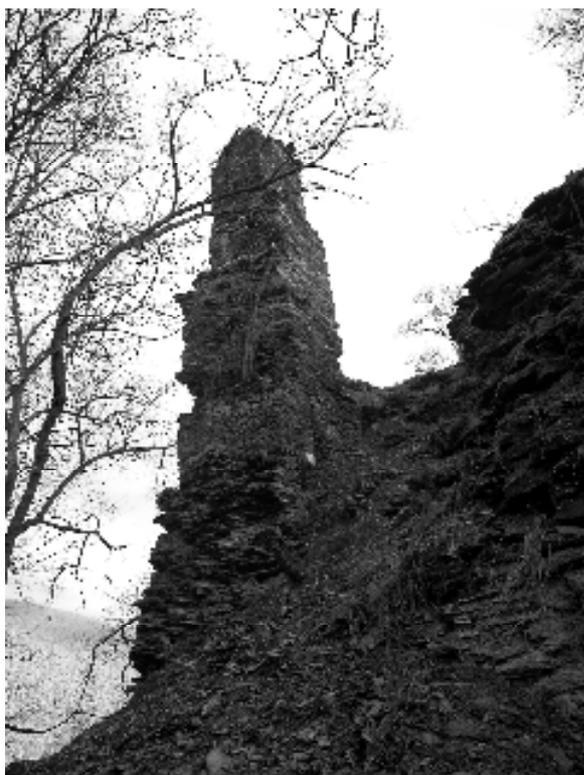
Abb. 2: Burg Waldeck, Blick aus dem Halsgraben auf das nordwestliche Burghaus (2) der Oberburg (Foto: Verf.)

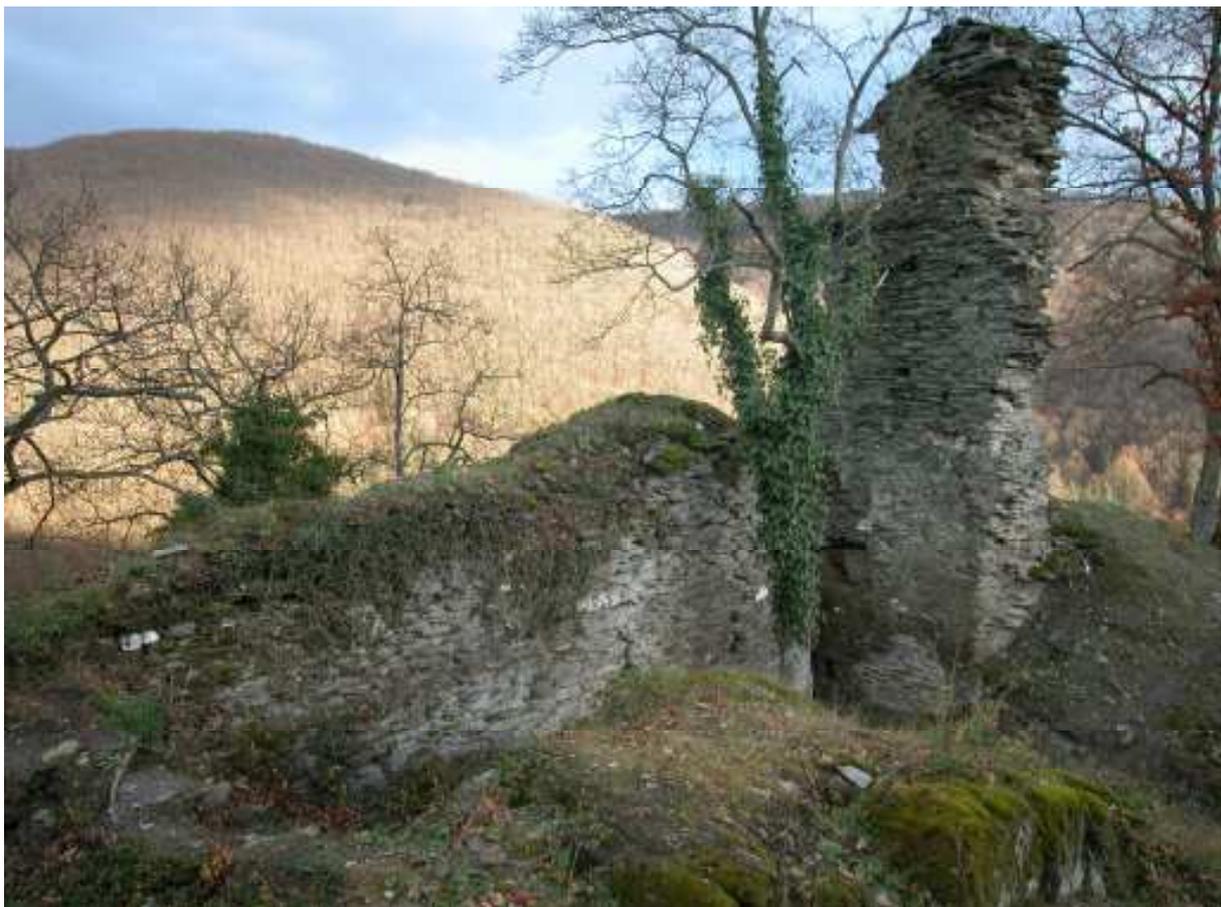
Abb. 3: Burg Waldeck, Nordöstliche Ringmauer (7) der Oberburg mit den Resten des Turmes (8) Blickrichtung Südost. (Aufnahme: Verfasser)

Die Nordostseite der Kernburg nimmt ein Mauerzug (7) ein, der mit Baufuge gegen die Reste eines quadratischen, wohl turmartigen Gebäudes (8) stößt. An das Nordende dieser Mauerflucht wurde zu einem späteren Zeitpunkt das Gebäude (2) angebaut. Zu diesem Zweck wurde die Mauerecke an mehreren Stellen ausgebrochen, um einen Verbund mit dem neuen Gebäude (2) herstellen zu können. Am ehesten ist der Mauerzug als freistehende Ringmauer anzusprechen: Balkenlöcher, Maueransätze oder sonstige Anzeichen für angelehnte Baulichkeiten fehlen. Die innere Mauerschale zeigt mehrere kleine Absätze, die mit einer mehrfachen Korrektur von Mauerstärke und Flucht erklärbar sind. Am südöstlichen Ende der Mauer befindet sich die kleine Toranlage der Oberburg, von der der äußere, unregelmäßig gerundete Torbogen erhalten ist. Die Durchlassbreite beträgt

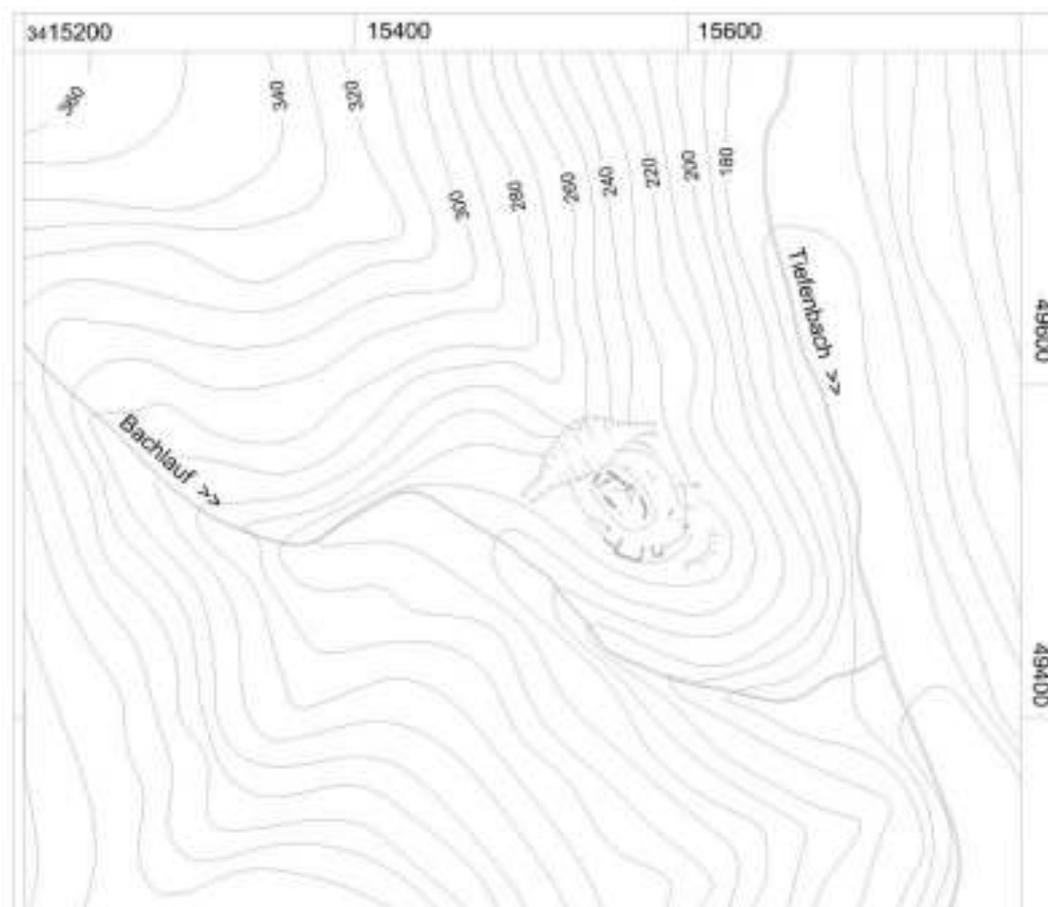
Abb. 4: Burg Waldeck, Topographische Situation des Burgberges

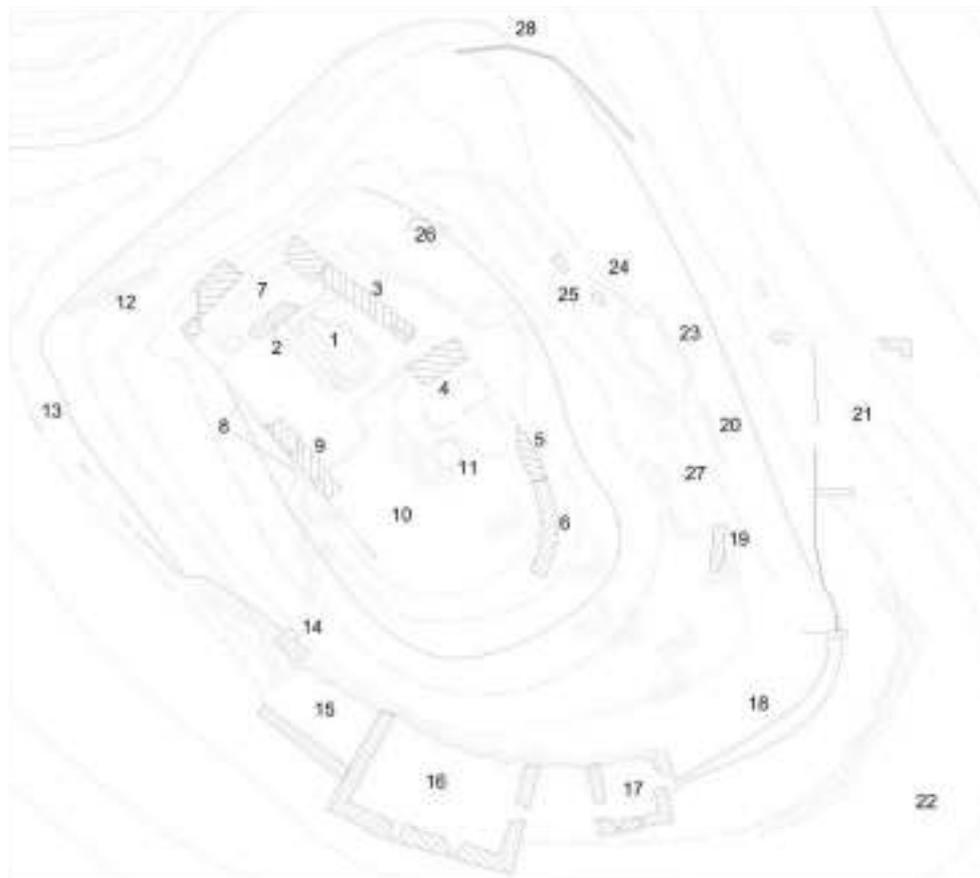
Abb. 5: Burg Waldeck, Grundrissplan der Gesamtanlage mit Befundkennziffern, Vermessung: ARRATA e.V., Zeichnung: A. Schmidt

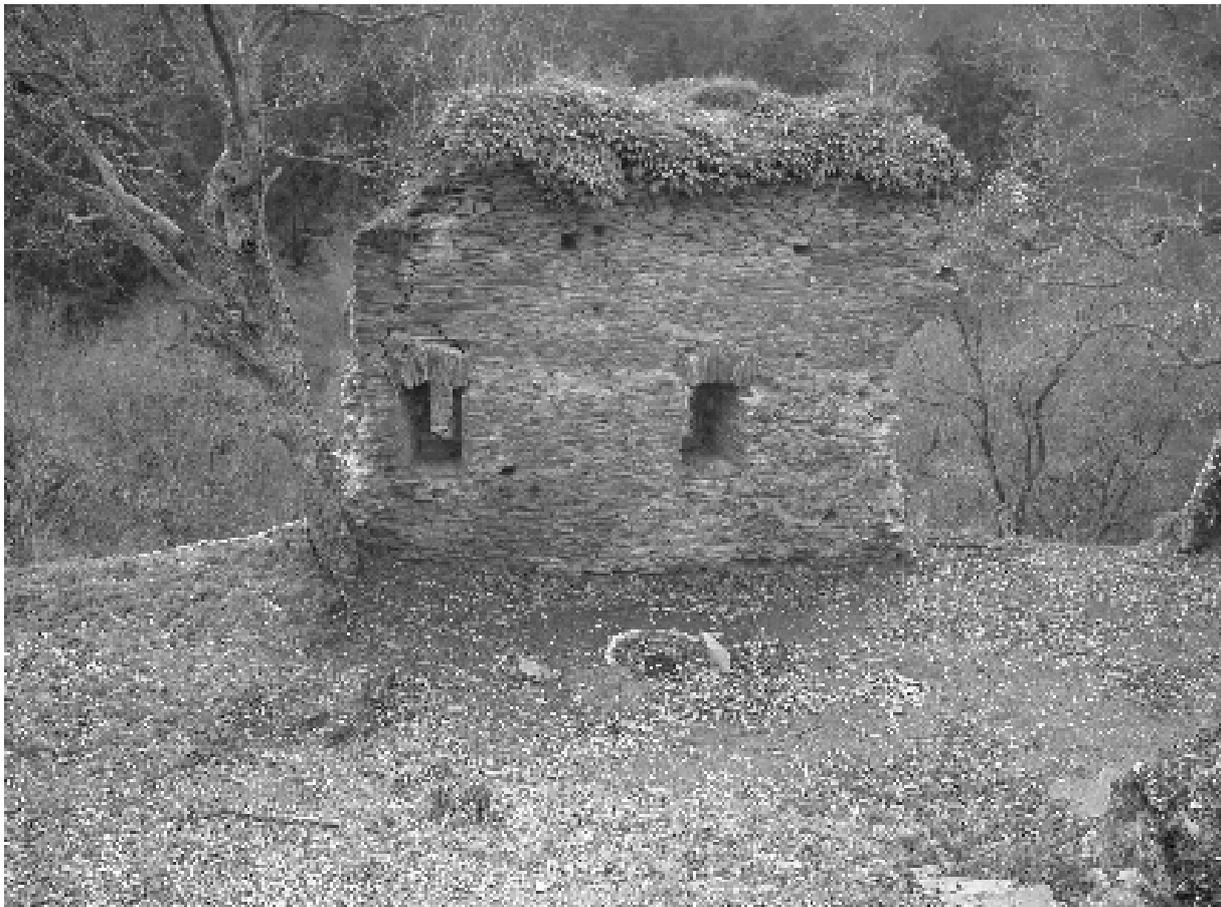
Abb. 6: Burg Waldeck, Rest der südwestlichen Ringmauer (4) der Oberburg, Blickrichtung Südwest, (Aufnahme: Verf.)

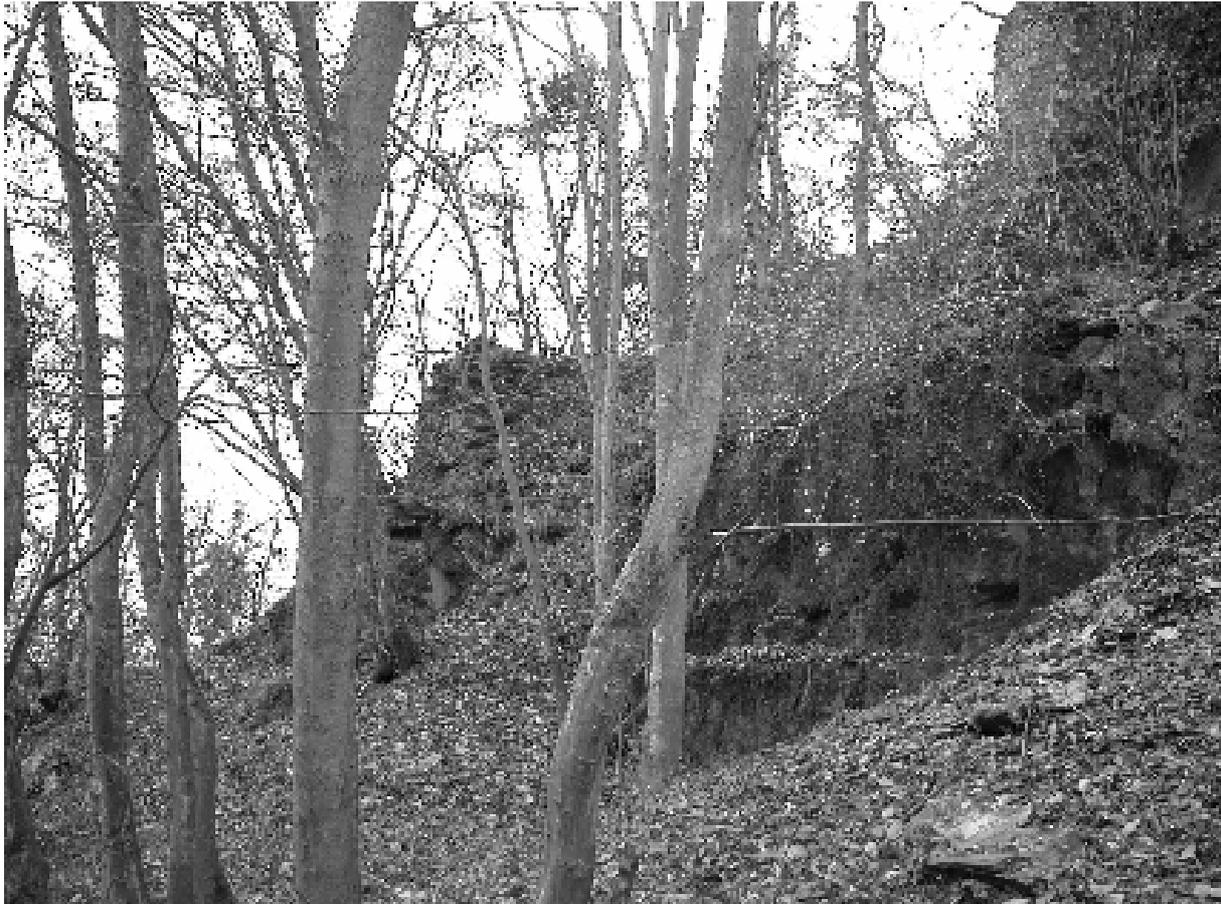
Abb. 7: Burg Waldeck, Felsrückwand eines Burghauses (25) und Rest der Ringmauer (15) in der östlichen Unterburg, Blickrichtung Süd, (Aufnahme: Verf.)

Weitere Relikte einer Ringmauer könnten in einem etwa 3 m hohen Mauerstück (15) im östlichen und zwei kleinen Mauerfragmenten (16) im nordöstli-

Die Felswand im Bereich der Hausstelle (25) weist, ähnlich dem Gebäude (22), einen horizontalen Absatz, möglicherweise die Auflage einer Geschoßdecke auf. Etwa 40 cm darüber sind zusätzlich drei

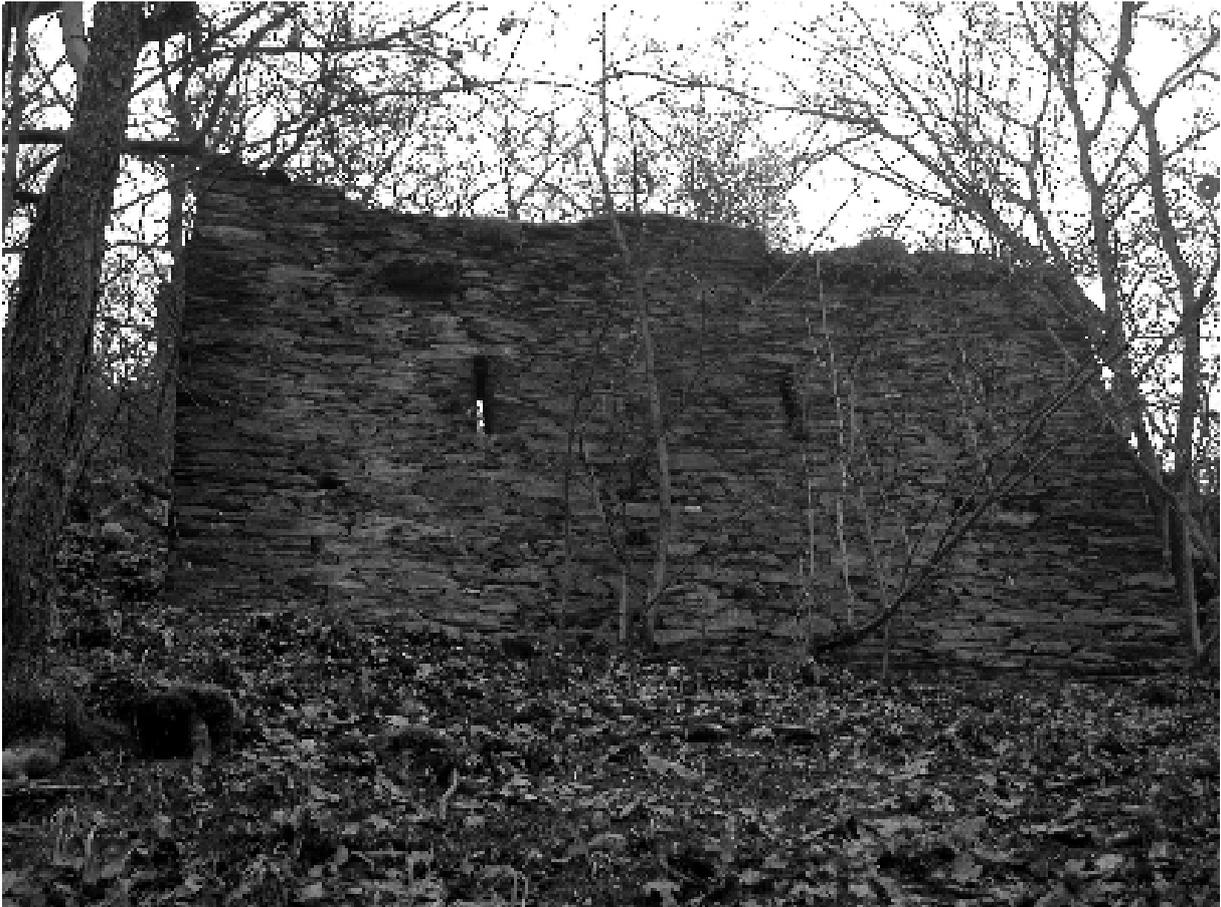
Abb. 8: Burg Waldeck, Burghaus (23) in der südlichen Unterburg, Blickrichtung Nord

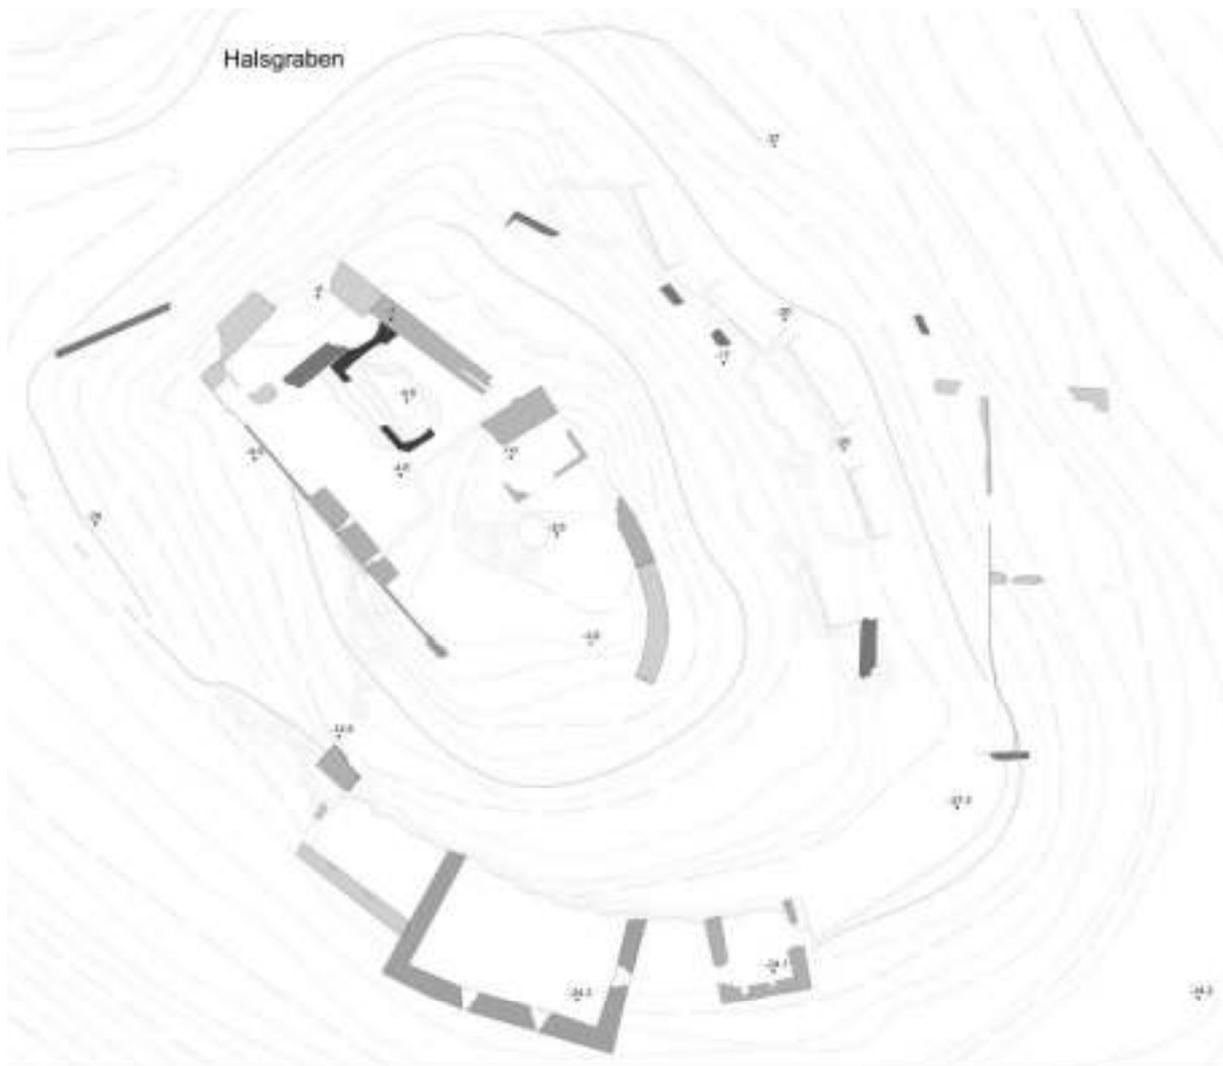
Abb. 9: Burg Waldeck, Grundriss der Gesamtanlage mit farblicher Differenzierung (Graustufen) der einzelnen Bauabschnitte. Mangels absolut datierter Bauteile ist die Chronologie relativ (älter=dunkel nach hell=jünger)

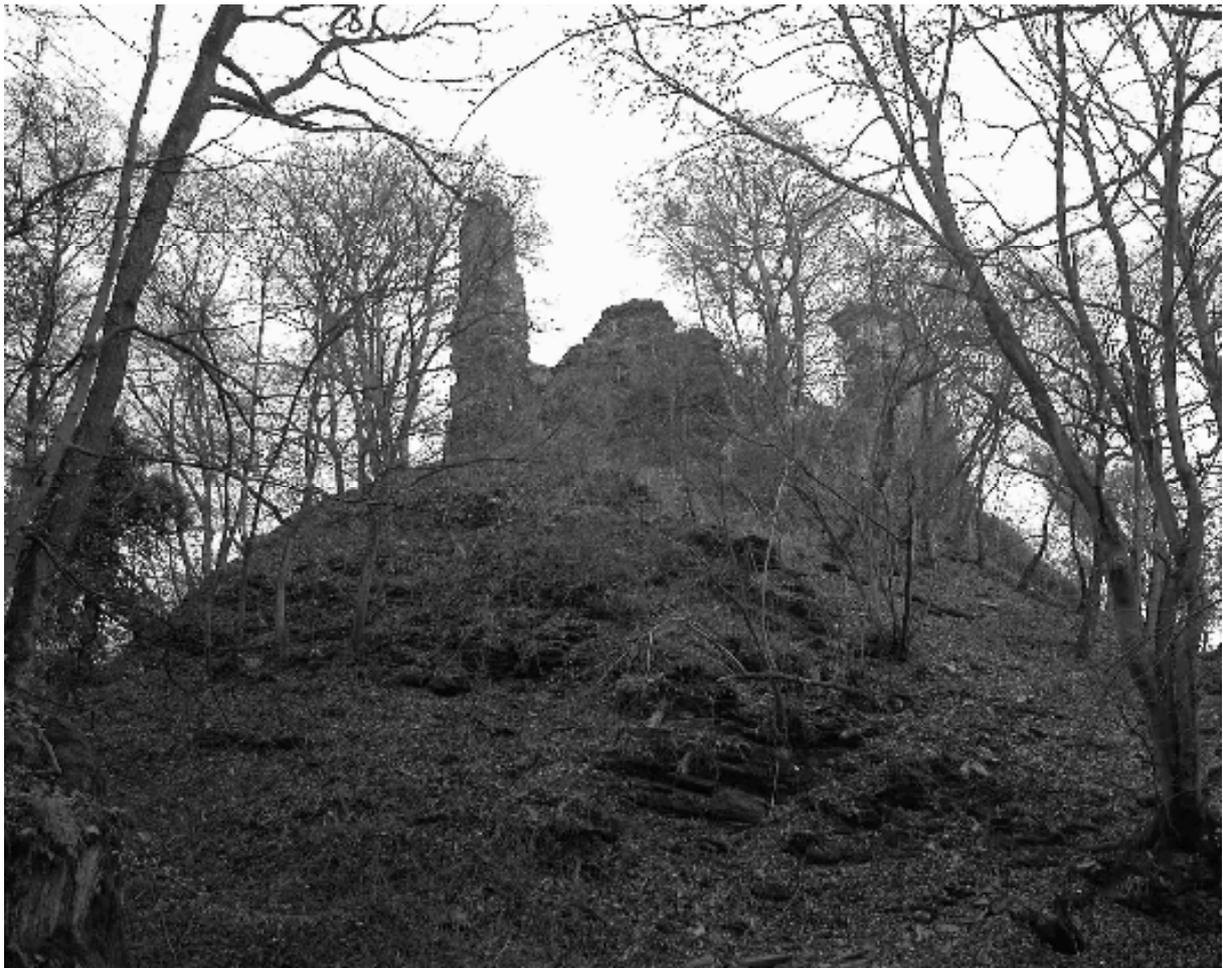
Abb. 10: Burg Waldeck,, Oberburg und Halsgraben, Blickrichtung Ost

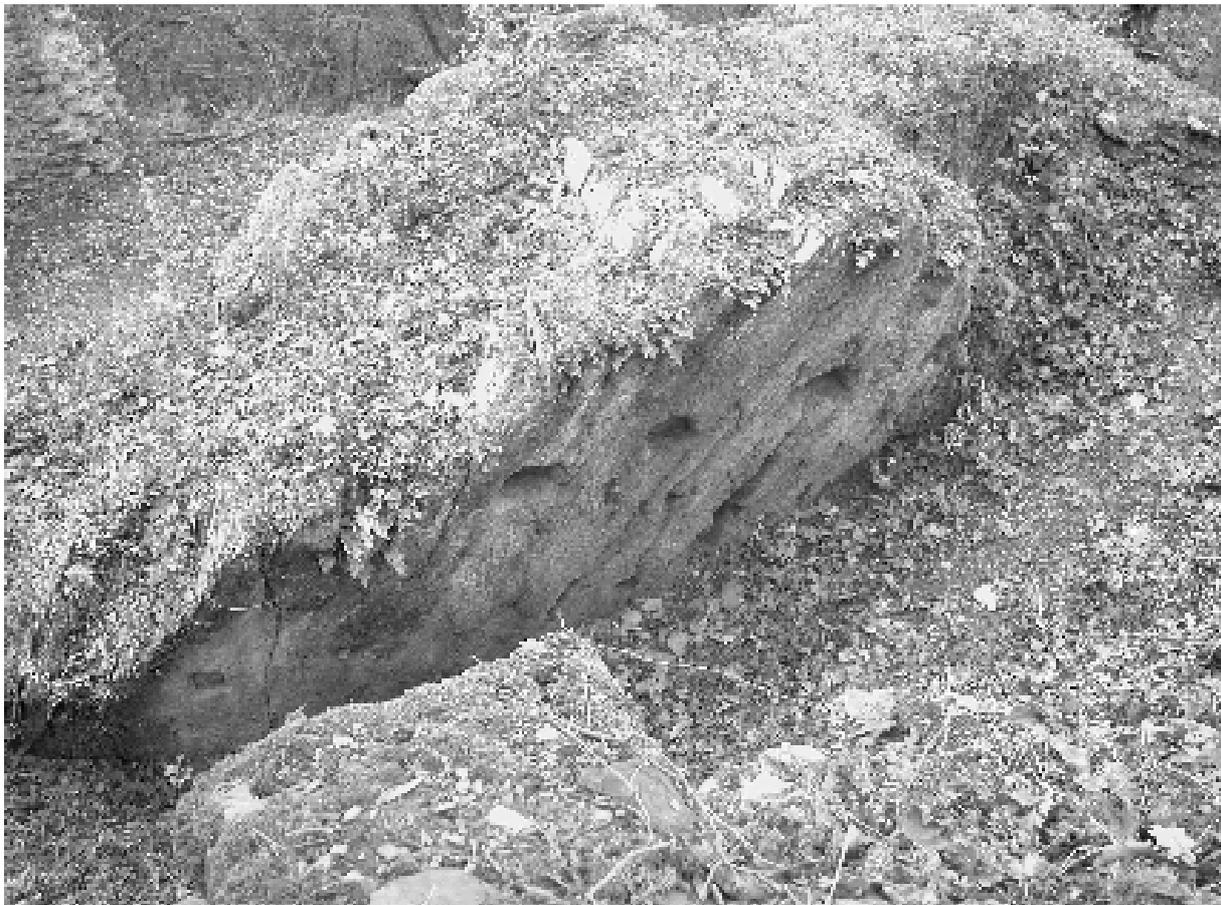
Abb. 11: Burg Waldeck, zentraler Felskopf in der Oberburg mit eingestemmen Balkenauflagen und Treppe, Blickrichtung Südwest (Aufnahme: Verf.)
