Eine Burg auf hoh(l)em Fels...-  
Die Rauschenburg bei Mermuth, Rhein-Hunsrück-Kreis  
Ergebnisse einer baugeschichtlichen  
Beobachtung \_\_\_\_\_ 31

[...]und sal also buwen, daz die ringkmure frij blibe [...]  
Historische und baugeschichtliche Quellen zur Burgruine Waldeck  
im Tiefenbachtal bei Lorch \_\_\_\_\_ 44

**Burgruine Rheinberg im Wispertal**

Forschungen zur Bau - und Zerstörungsgeschichte  
einer Burg des 12. Jahrhunderts im Rheingau

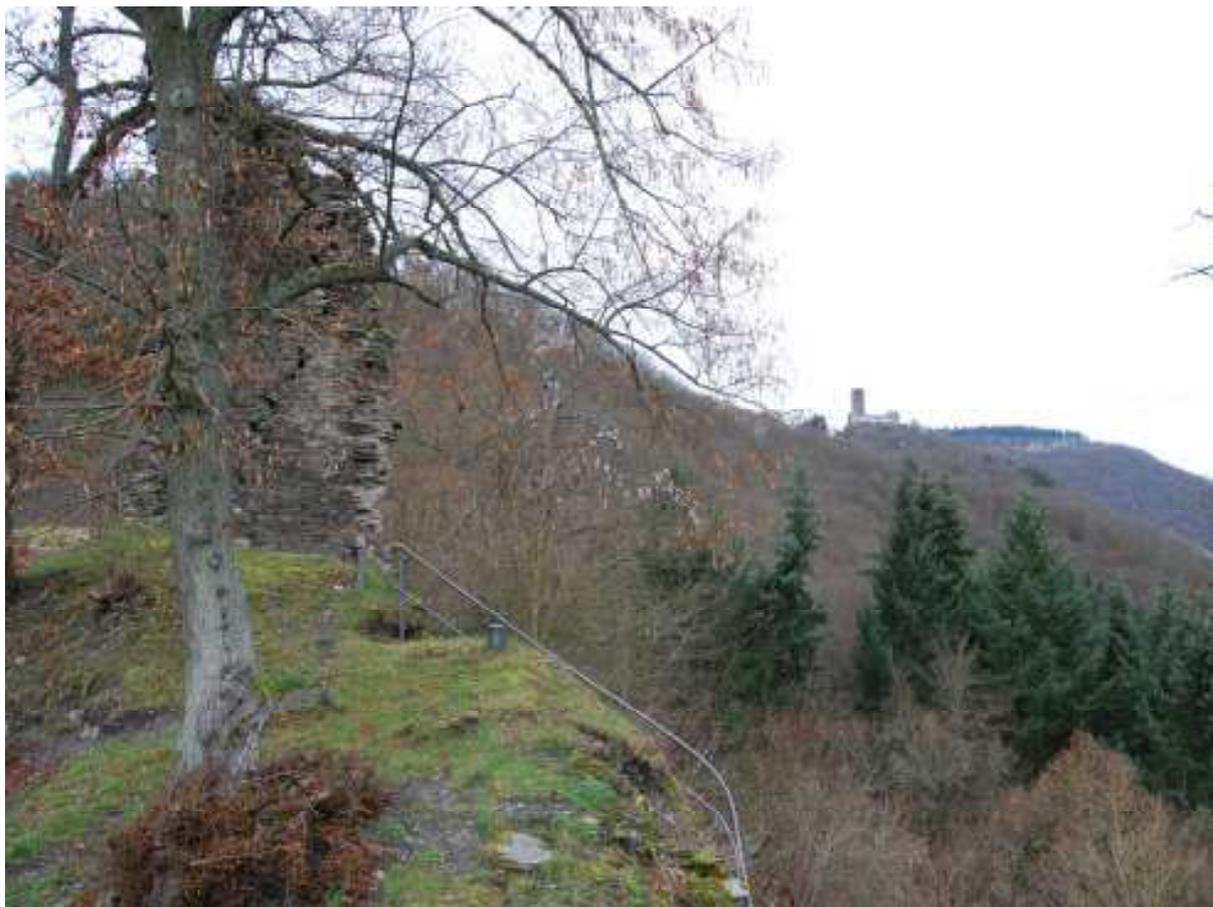
Abb. 12 Burg Waldeck, Innenansicht der nordwestlichen Turmwand (8). Im Hintergrund die bereits in Rheinland-Pfalz gelegene Sauerburg über dem Ort Sauerthal, die um 1355 durch Pfalzgraf Ruprecht angeblich gegen die Übergriffe der Waldecker errichtet wurde.

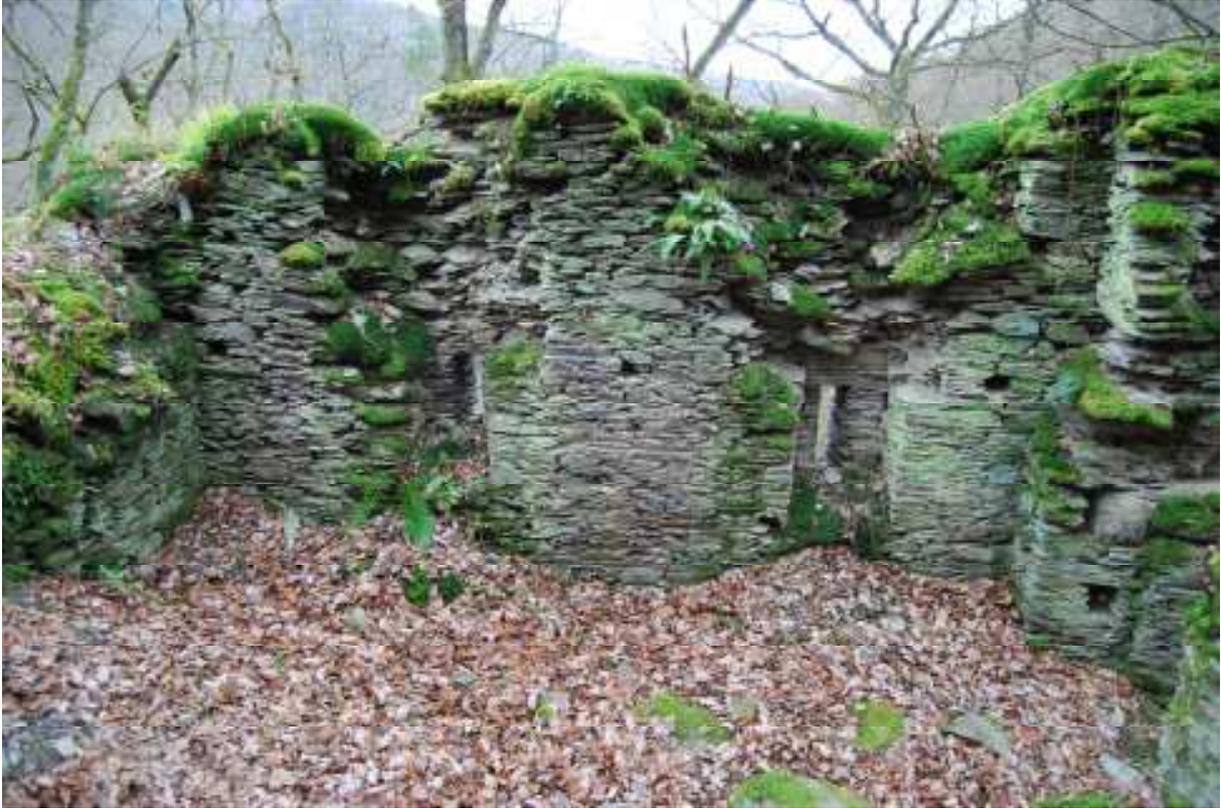
Abb. 13: Burg Waldeck, Blick in das Untergeschoß des Burghauses (23) mit zwei zum Tal ausgerichteten Lichtschlitzen und der verriegelbaren Tür zum Vorglände (rechts).

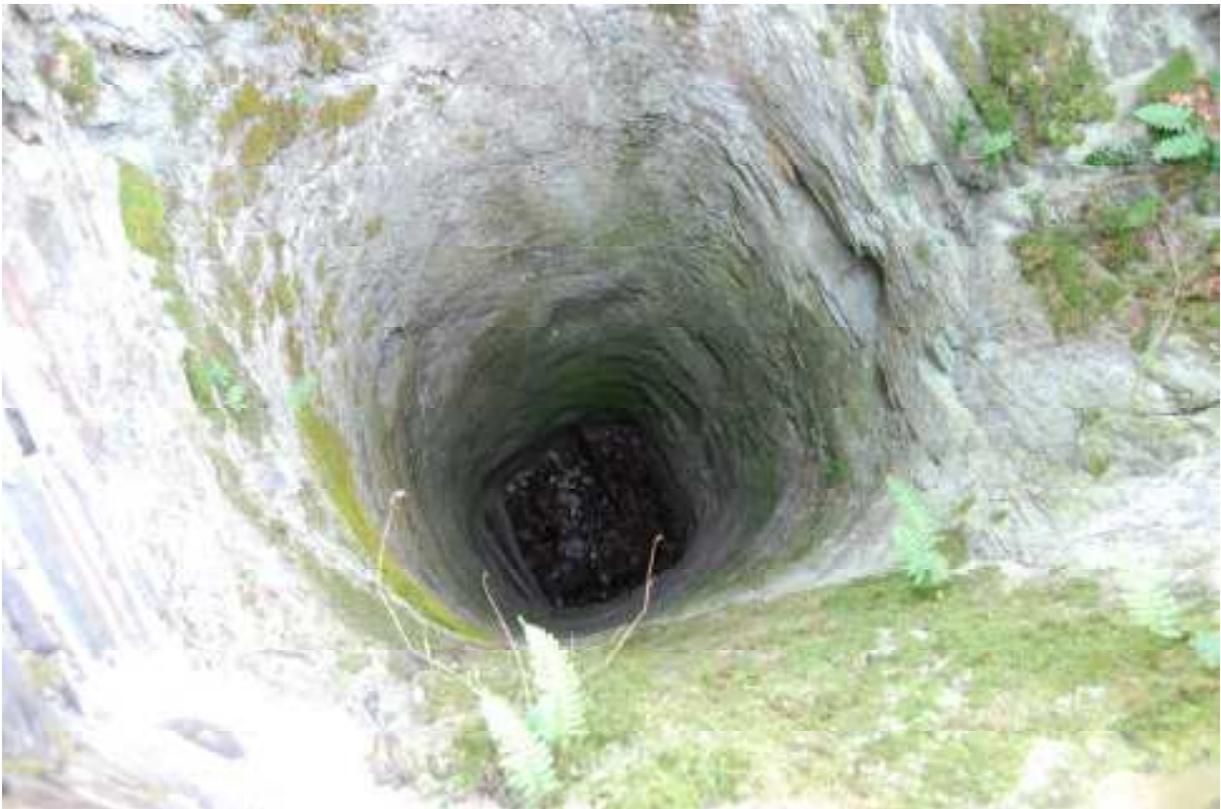
Abb. 14: Burg Waldeck, Blick in den 16 m tiefen, kreisrund in den Schieferfelsgrund abgeteufte Brunnenschacht. Erst seit wenigen Jahren ist der Schacht modern eingefasst und abgedeckt.

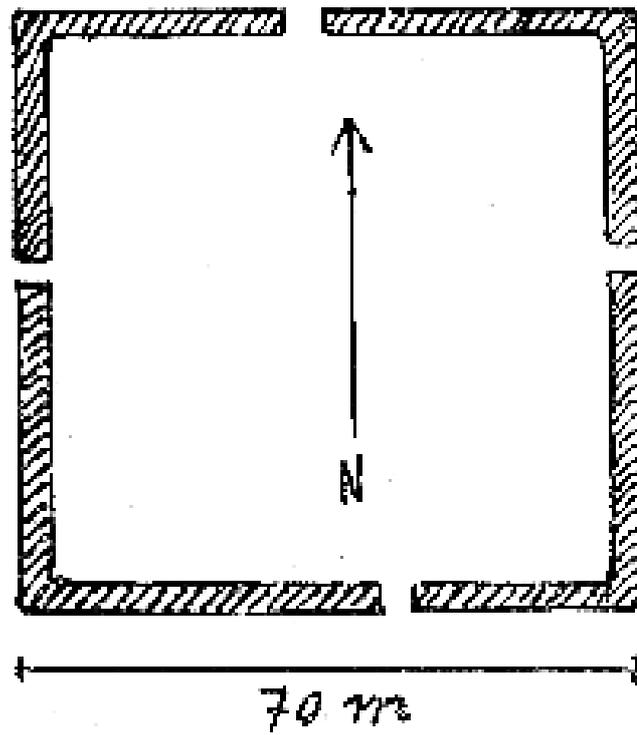
Abb. 2: Alteburg, Grundriß nach Hopstädter (wie Anm. 10)

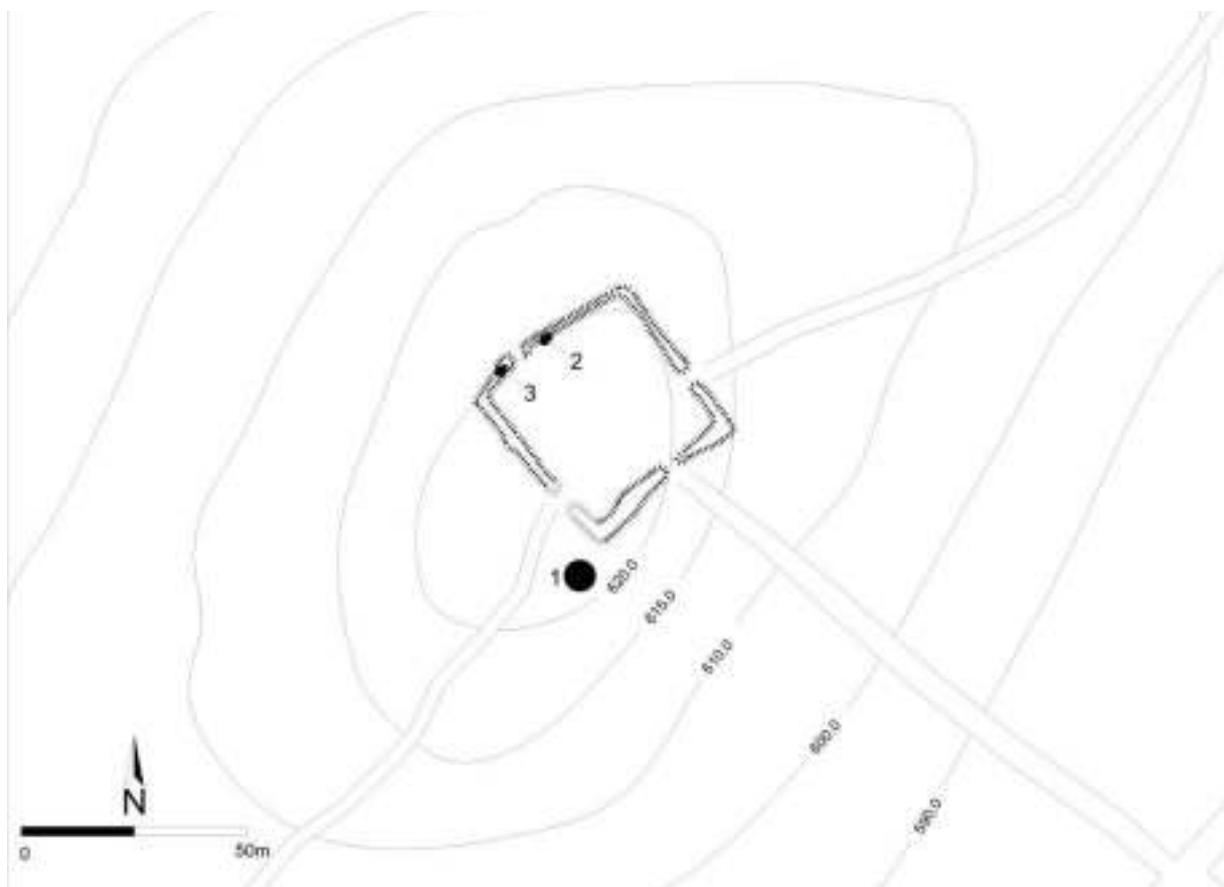
Abb. 3: Alteburg, Befundplan nach Vermessung 2005

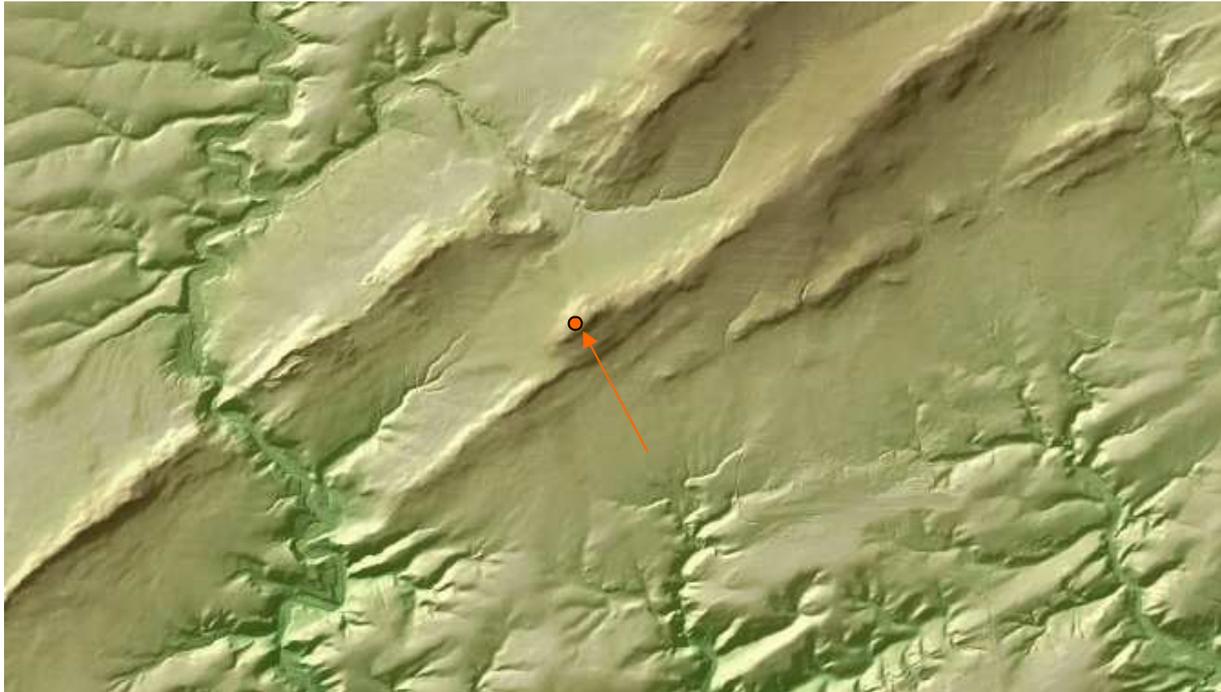
Abb. 4: Alteburg, Digitales Höhenmodell des mittleren Soonwaldrückens. Links ist der Durchbruch des Simmerbachtals zu erkennen (Auszug Landschaftsinformationssystem Rheinland-Pfalz –LANIS)

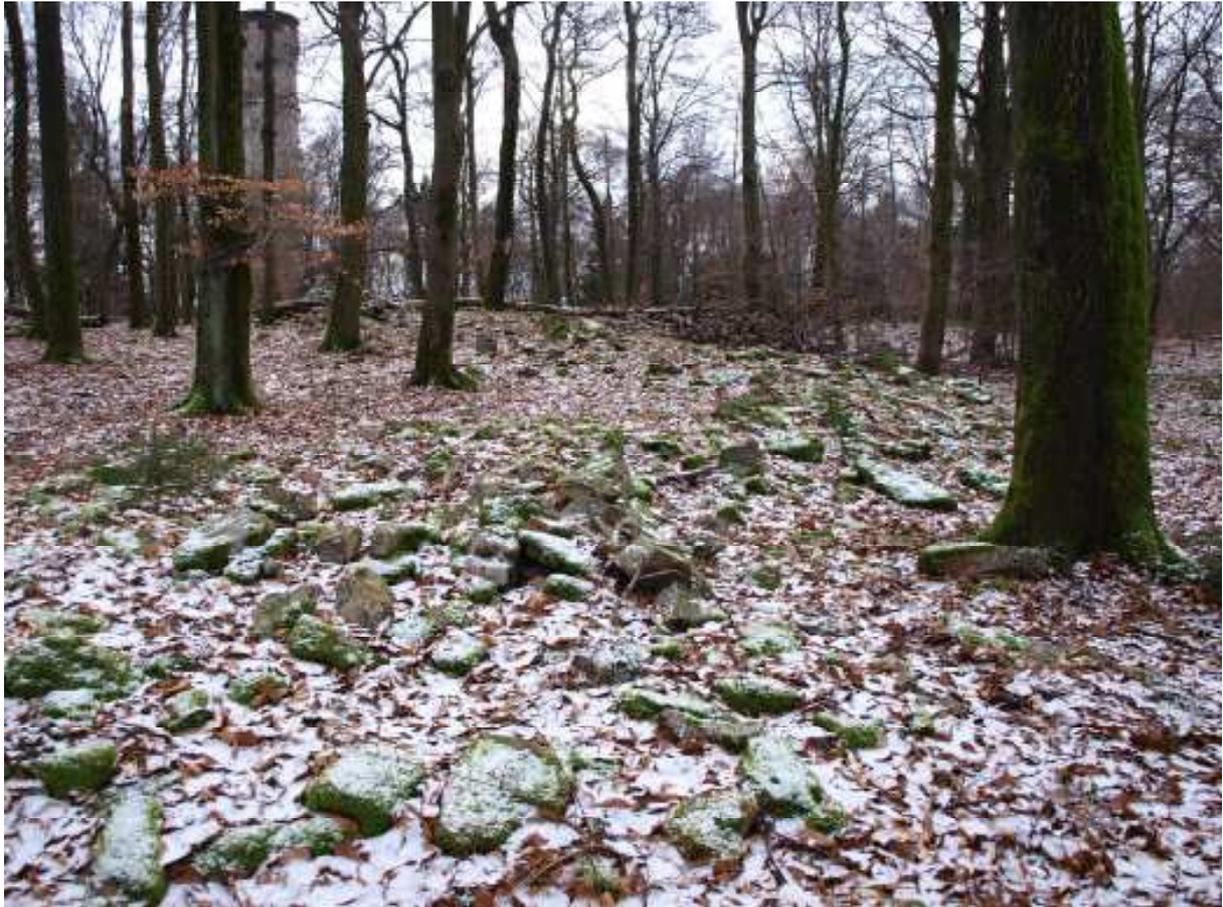
Abb. 9: Westecke der Wallanlage. Im Hintergrund der Alteburgturm. Blickrichtung nach Süden, (Aufnahme: Verfasser 2013)

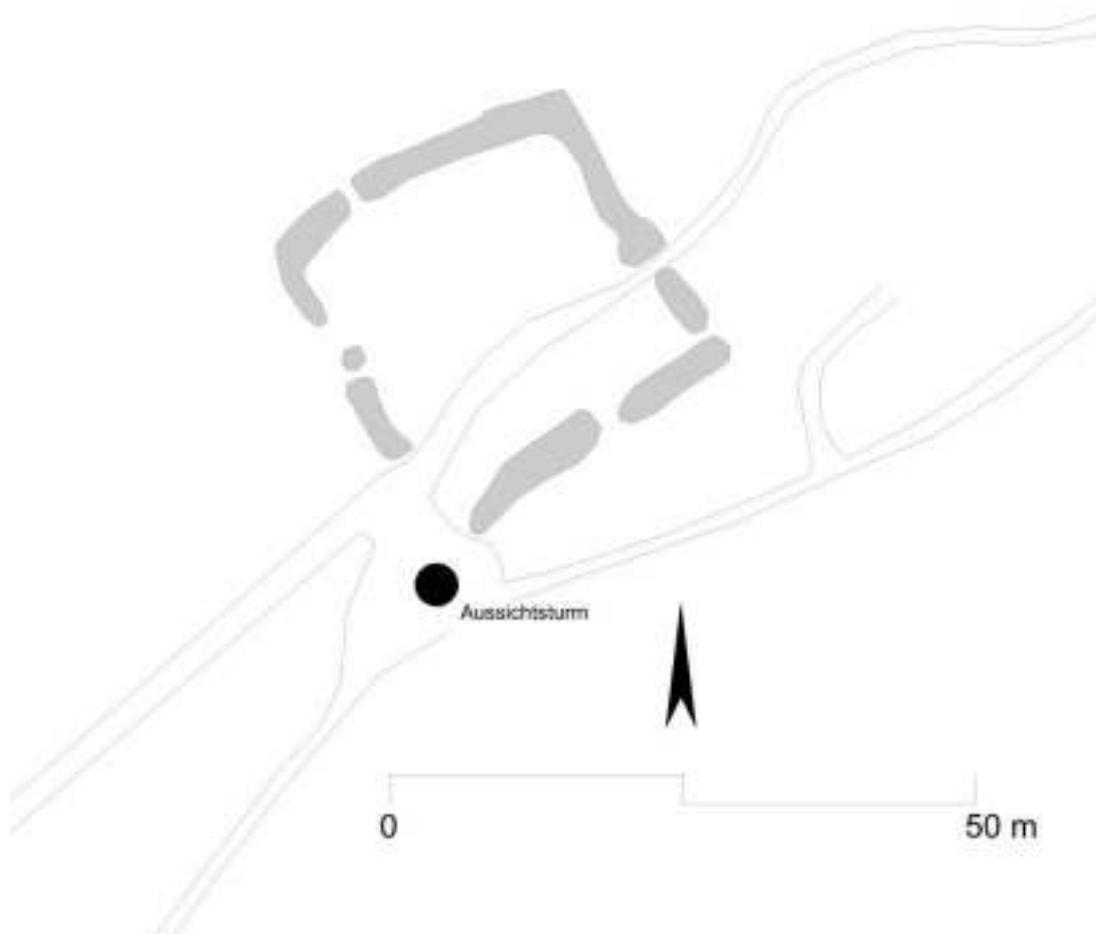
Abb. 3 Grundriss der Alteburg auf Basis von LIDAR-Daten (Airbornelaserscan) zum Vergleich
